# Lufttäta klimatskal under verkliga förhållanden

Etapp 1 och 2

Ulf Antonsson och Viktor Emanuelsson,  
RISE Research Institutes of Sweden

Energimyndighetens projektnummer: 40636-1 och 40636-2

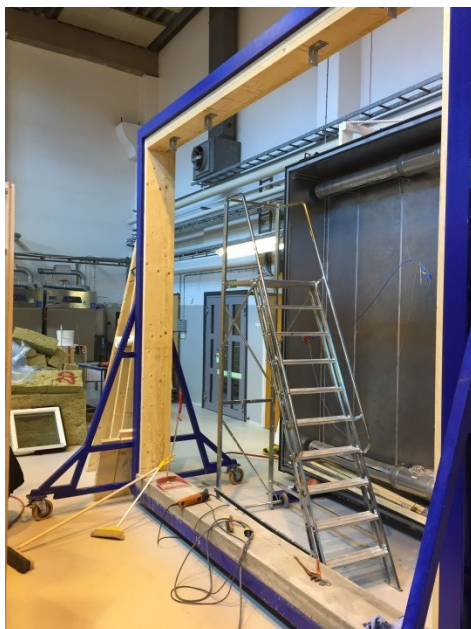
Bild 1. Provvägg under uppbyggnad

Ytterväggen är uppbyggd i en stålram med måtten ca 3 x 3 m. Denna stålram gör det möjligt att i senare skede mäta lufttäteten. I stålramens botten finns en platsgjuten betongsula som fungerar som golv. På betongsulan monteras en träregelstomme och syll med eventuell sylltätning.

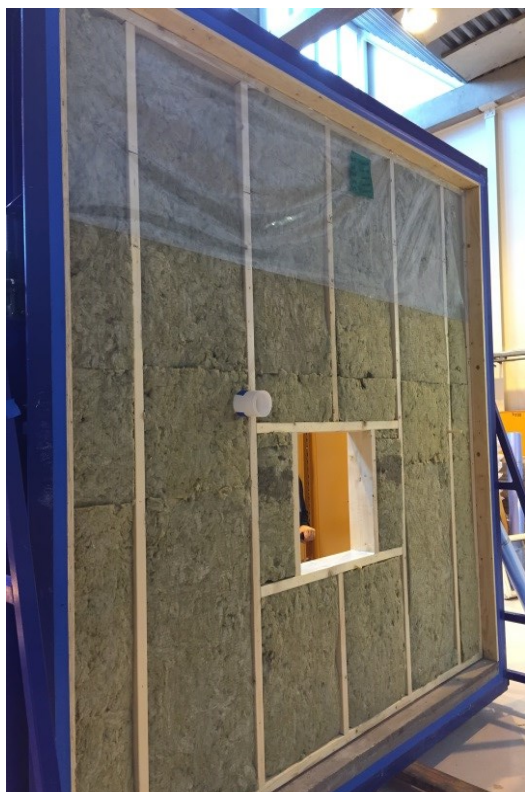
Bild 2. Montering av lufttätetsystem

- Sylltätning
- En horisontell skarv som har haft hela provuppställningens bredd
- En vertikal skarv som är placerad över en regel och tejpas
- Ett fast fönster 600 x 600 mm
- En genomföring för ventilation Ø100-110 mm plaströr
- En genomföring för el Ø16 mm plaströr
- Anslutning av plastfolien till betongytan
- Anslutning till annat material t ex plywoodskiva eller spånskiva
- Läkt (dim 15 x 45 mm) som ersätter regler för ett installationsskikt monteras horisontellt.

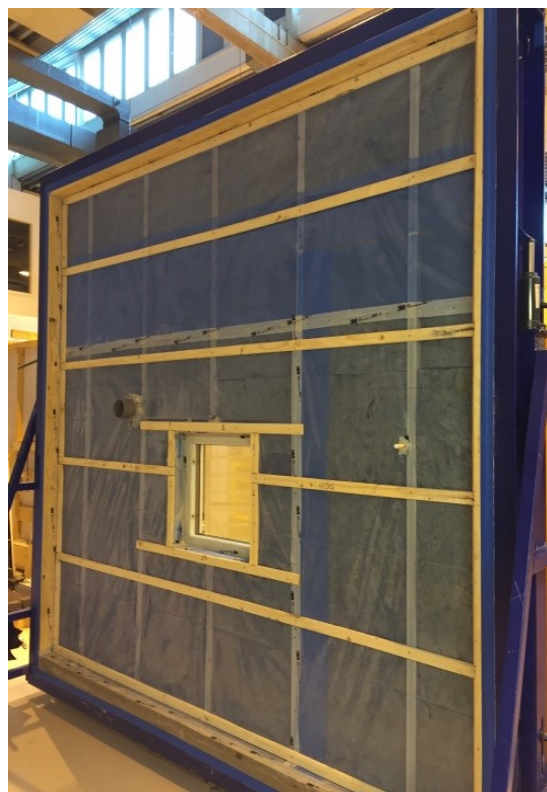
Bild 3. Lufttätetsystem färdigt för provning

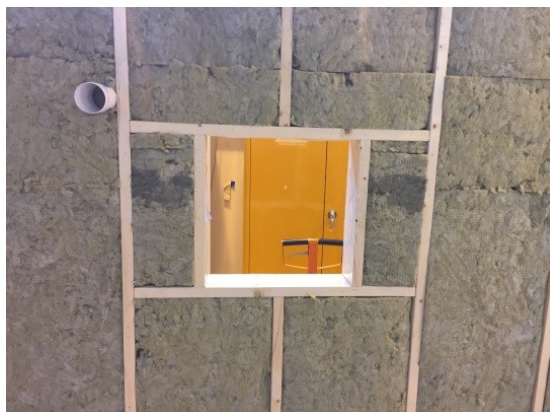
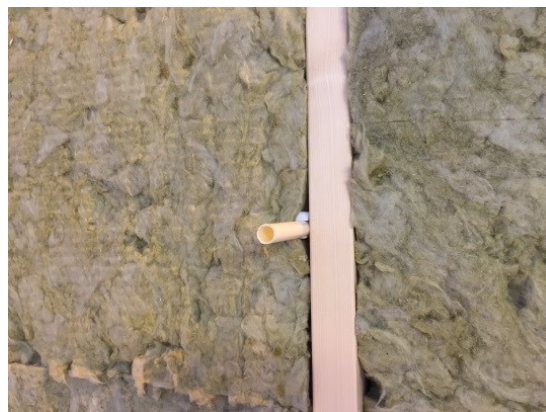
Bild 4. Montering av fönster och rör för ventilation    Bild 5. Montering av rör för el

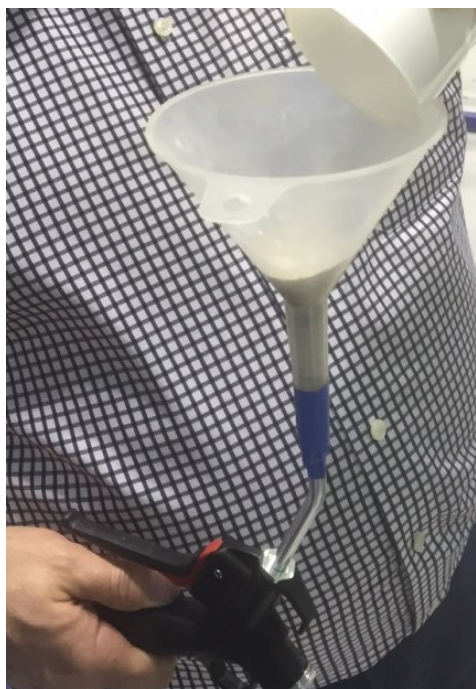
Bild 6. Tratt ansluten till tryckluftpistol och fylld med konstgjort damm

- Betong som har krossats och malts samt därefter siktats till en kornstorlek av max 0,063 mm
- Gips som har framställts genom filning på en normal gipsskiva för inomhus bruk
- Sågspån av trä

Dessa ingredienser har blandats, 15 ml av varje ingrediens. Blandningen har hållts över i en tratt, se foto nedan. Tratten ansluts till en tryckluftpistol.

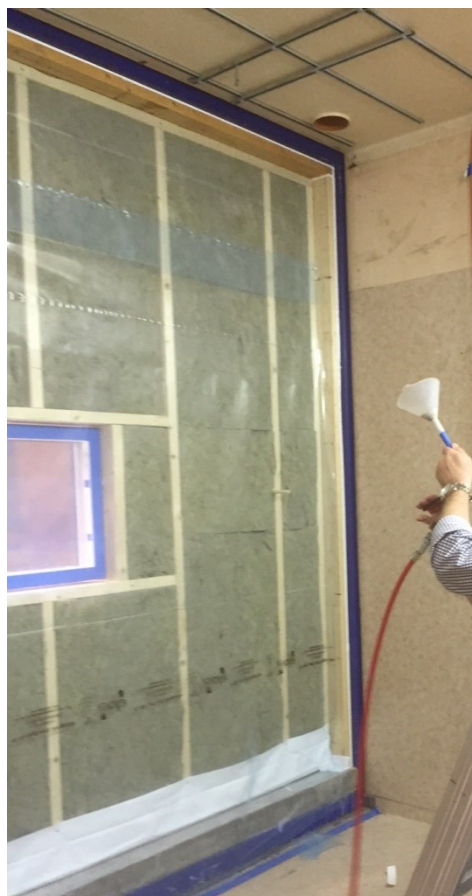
Bild 7. Konstgjort damm "sprutas" mot plastfolien

- Kall och fuktig miljö. Vi har använt en temperatur på ca 5°C och en luftfuktighet ca 90–95 %RF
- Dammig miljö. Den dammiga miljön har skapats genom att konstgjort damm har "sprutats" mot plastfolien vid montage av plastfolien.

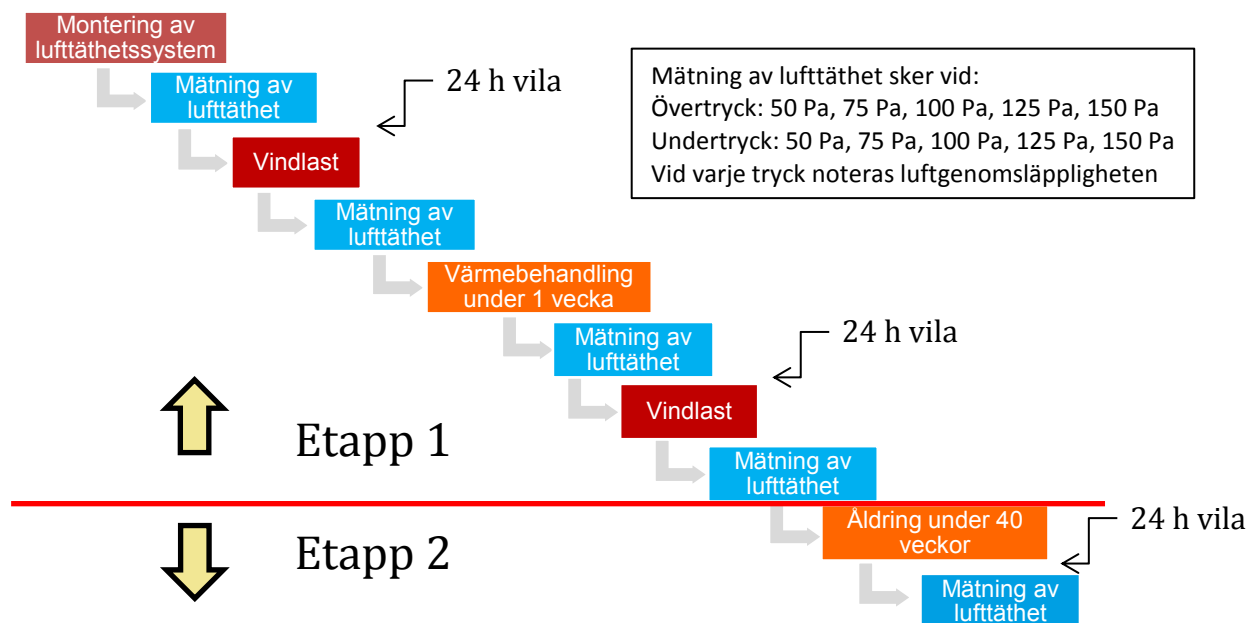
Figur 1. Schematisk beskrivning av provningsprogrammet

Vid långtidsåldringen har provväggarna, efter den inledande värmebehandlingen, anslutits till klimatkammaren och där har artificiell åldring av lufttätethetsystemen utförts vid 70°C respektive 80°C och 50 % RF. Detta är en kemiskåldring där termo-oxidativ nedbrytning plastmaterialen sker.

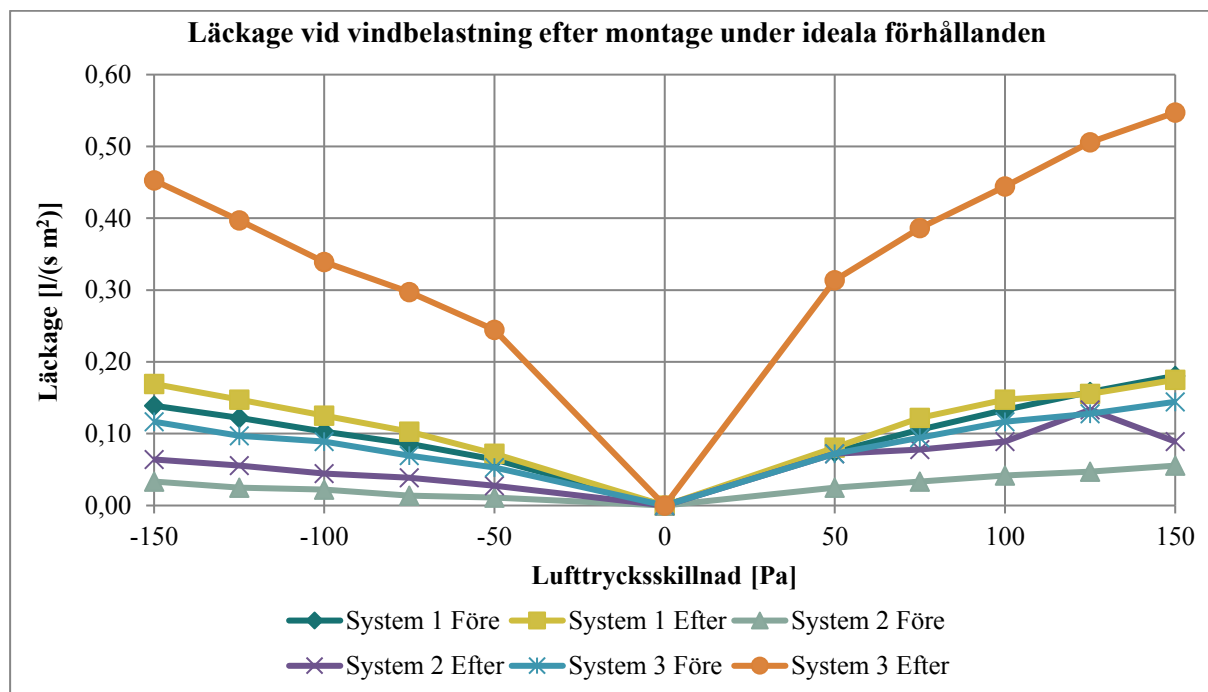
Diagram 1. I diagrammet ovan ser man tydligt att system 3 uppvisar ganska stor förändring i lufttäteten efter värmebehandlingen. Det skall dock sägas att vid den visuella inspektionen upptäcktes ett läckage vid den större genomföringen  $\varnothing 110 \text{ mm}$ . När detta läckage tätades efter genomförda lufttätethetsmätningar och vindbelastningar så noterades en ökning av väggens lufttätethet på ca 50 %.

Efter värmebehandlingen visar alla undersökta lufttätethetsystem en varierande grad av ökande luftgenomsläpplighet. Det skall dock sägas att läckagen hos de båda systemen som uppvisar störst luftgenomsläpplighet kan lokaliseras till enstaka punkter så som genomföringar eller läckage vid en skruv.

Diagrammet nedan visar alla utförda pilotprovningarna före respektive efter värmebehandling i ett och samma diagram.

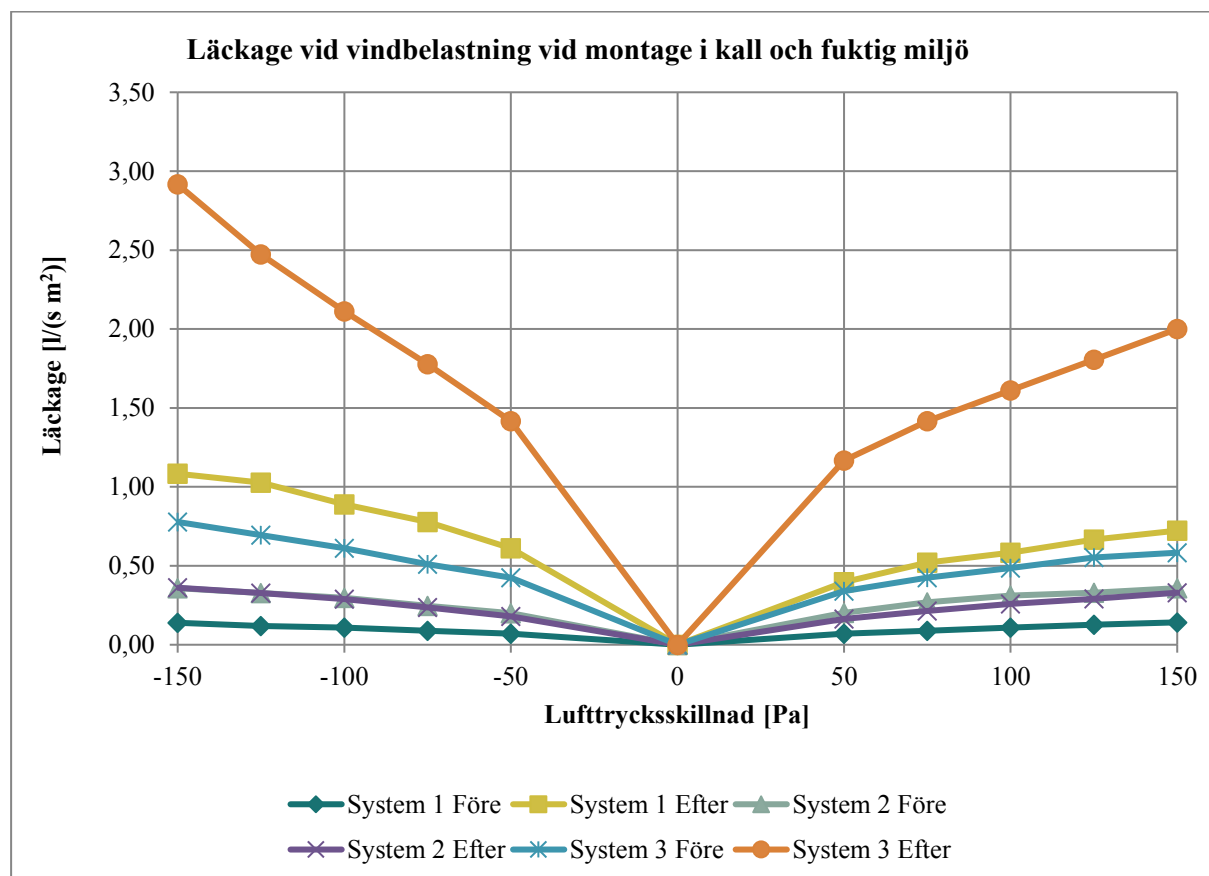
Diagram 2. Alla de undersökta lufttätethetsystemen visar på förändringar i lufttäteten efter värmebehandlingen då montaget hade skett i kall och fuktig miljö. Variationen mellan de olika systemen var dock ganska stor.

Alla de undersökta lufttätethetsystemen visar på förändringar i lufttäteten då montaget hade skett i kall och fuktig miljö. Variationen mellan de olika systemen var ganska stor.

Vid undersökning av lufttätethetsystem 2 visade sig denna förändring redan före värmebehandlingen. Värmebehandlingen påverkade inte lufttätethetsystem 2 i någon negativ riktning. Förändringen är dock mindre än hos lufttätethetsystem 1 och 3.

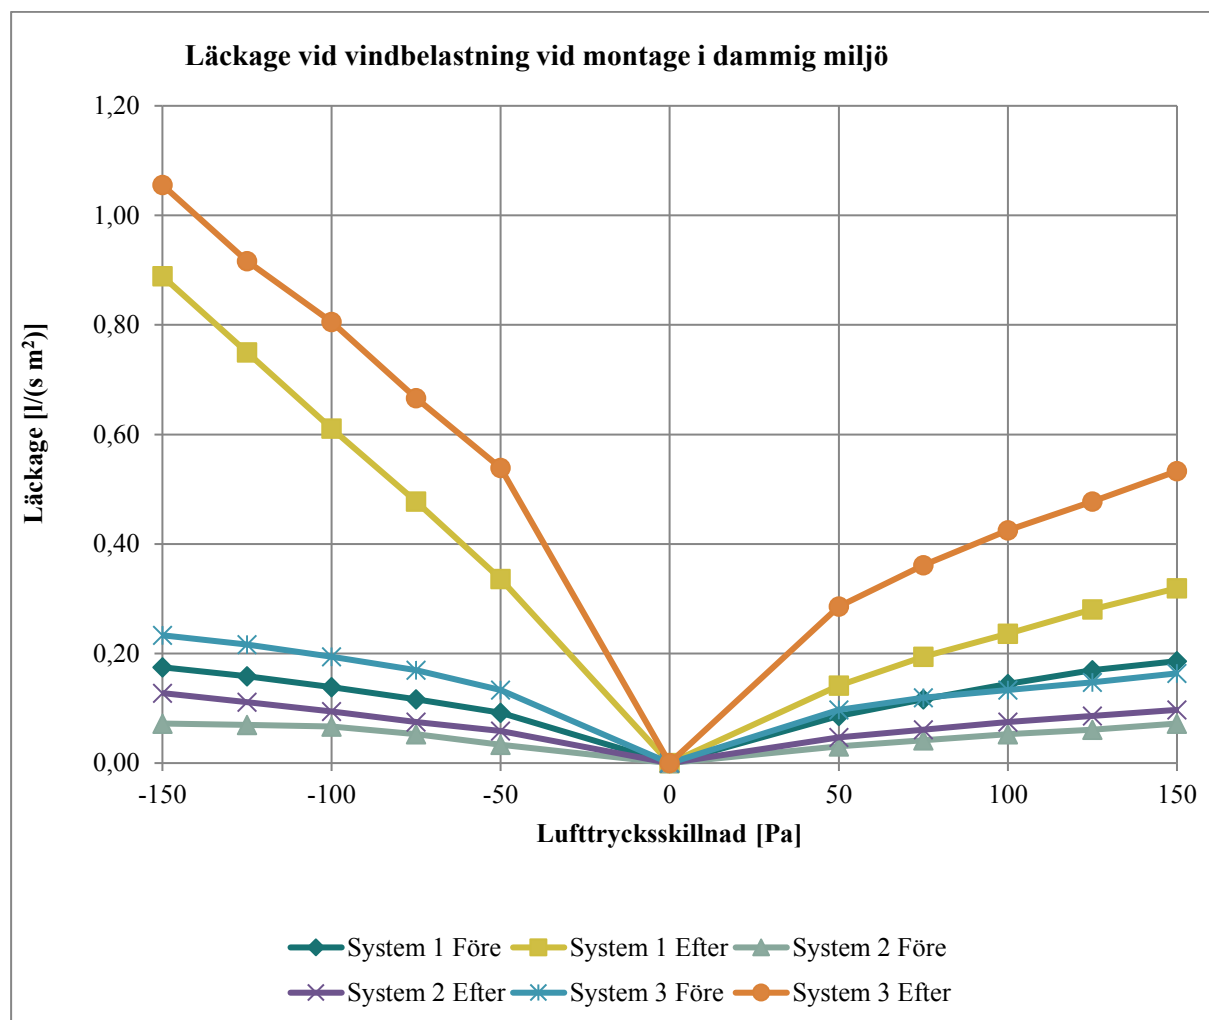
Diagram 3. Vid montage i dammig miljö uppvisar lufttätethetssystem 1 och 3 en relativt stor förändring, denna förändring syns även här dock först efter värmebehandling.

Lufttätethetssystem 2 uppvisar endast ringa förändring vid montage i dammig miljö.

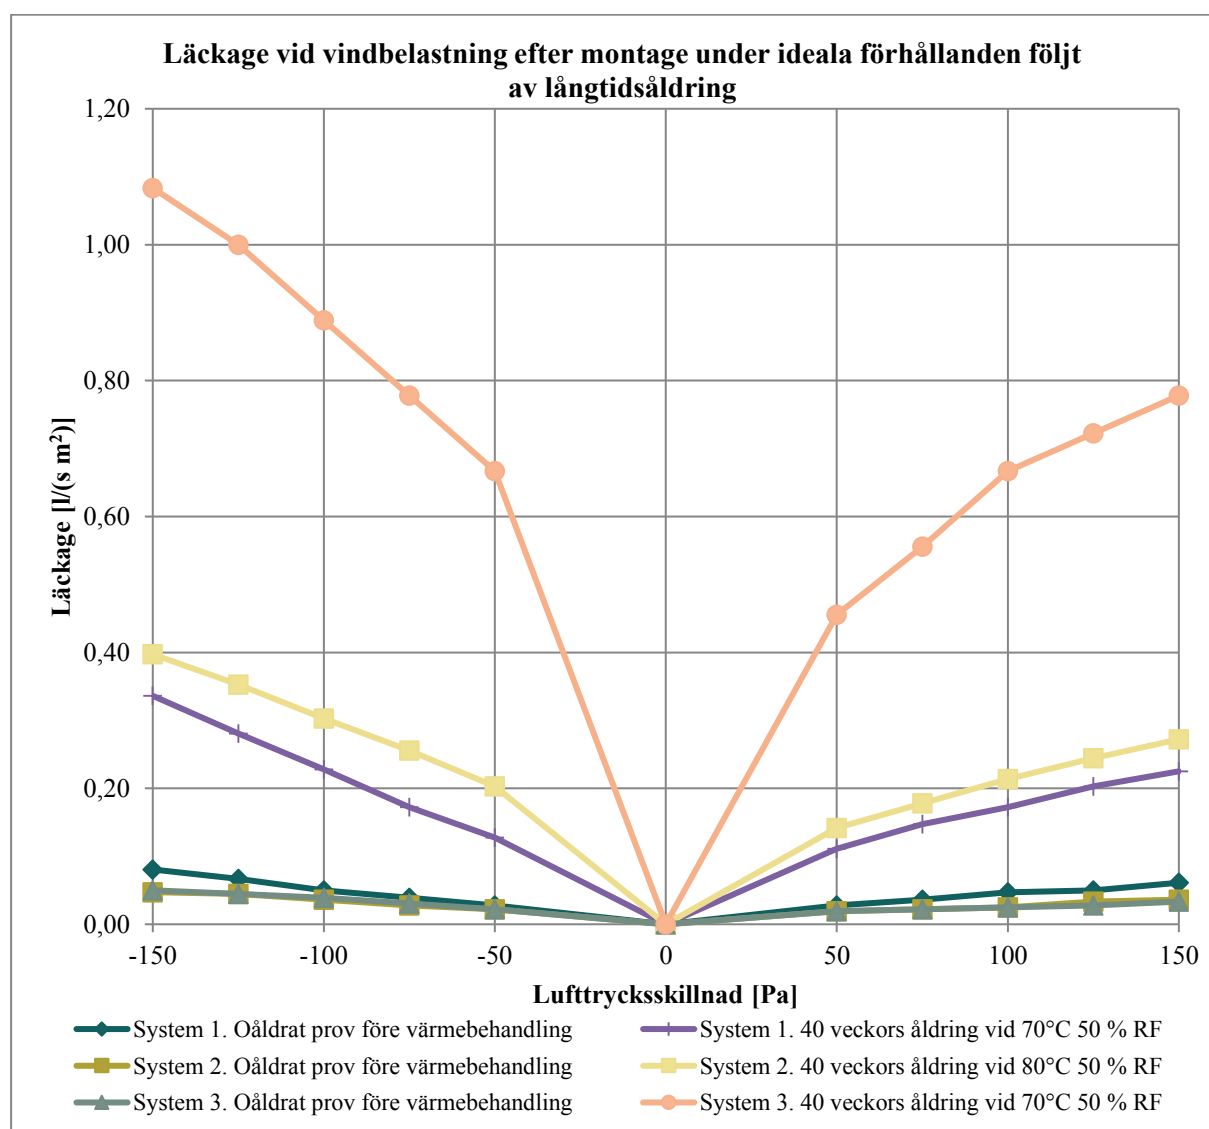
Diagram 4. Diagrammet visar på stor spridning i läckage mellan olika lufttätethetsystem. Notera att kurvorna för de oåldrade lufttätethetsystemen 2 och 3 ligger i varandra.

Samtliga lufttätethetsystem monterades under ideala förhållanden, normalt labbklimat. Därefter följde av långtidsåldring vid 70°C eller 80°C och en luftfuktighet på 50 % RF för att försöka simulera en användningstid på 25 respektive 50 år.

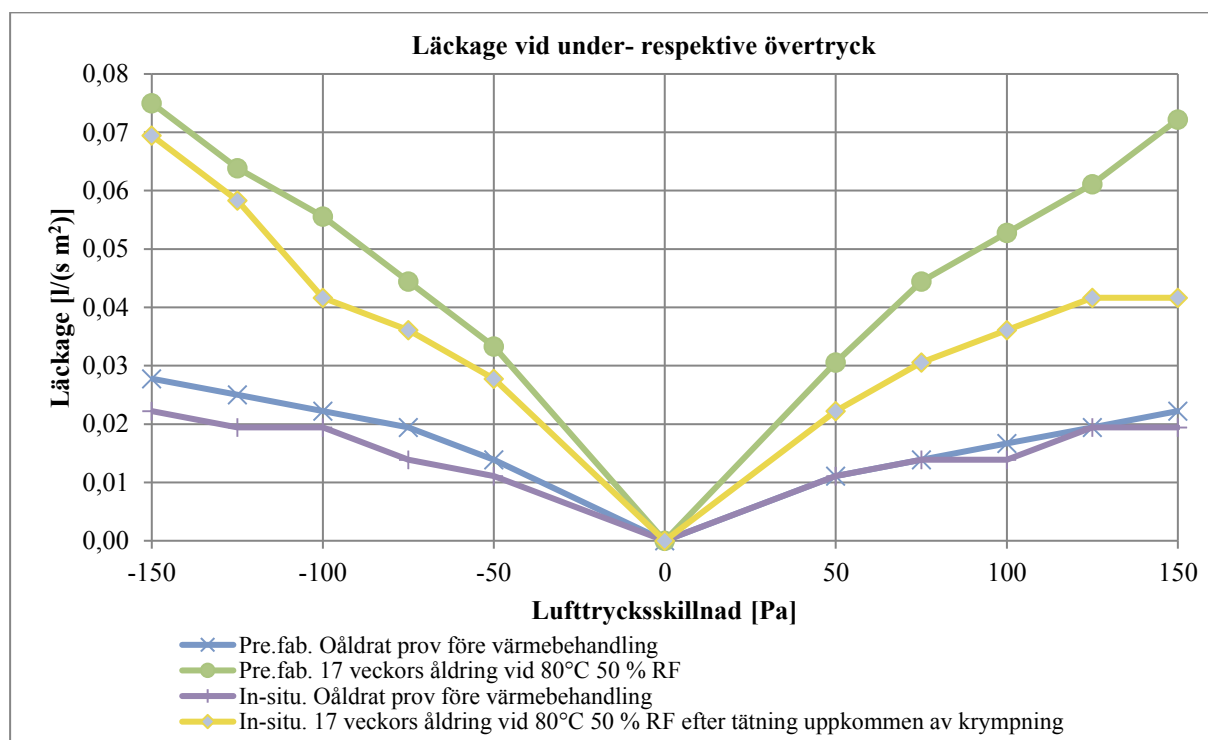
Diagram 5. Diagrammet visar att både prefabricerad och in-situ applicerad polyuretanisolerings är mycket lufttät både initialt och efter långtidsåldring under 17 veckor vid 80°C 50 % RF.

Efter långtidsåldring av provväggen som är tillverkades på plats, in-situ, upptäcktes att isoleringsmaterialet hade krympt kraftigt. Krympningen uppkommer mellan provramen av stål och väggkonstruktionens yttersta höjdded gående regler. Träreglarna böjer sig. Denna krympning påverkade luftläckaget kraftigt. När dessa läckage tätades och förnyad mätning av luftläckage utfördes som var resultatet i paritet med den prefabricerad provväggen. Slutsatsen kan vara att man utför regelverket på ett sådant sätt att krympning av isoleringsmaterialet förhindras och reglarna förhindras att deformeras. Alternativt måste väggsektionerna förbindas med en lufttät, deformierbar konstruktionsdel. Detta görs för att minska inverkan av materialets krympning.

Resultaten visar på att denna typ av konstruktion är mycket lufttät, om man exkluderar den otäthet som uppkom av krympning i materialet vid undersökning av konstruktionen som in-situ applicerades.

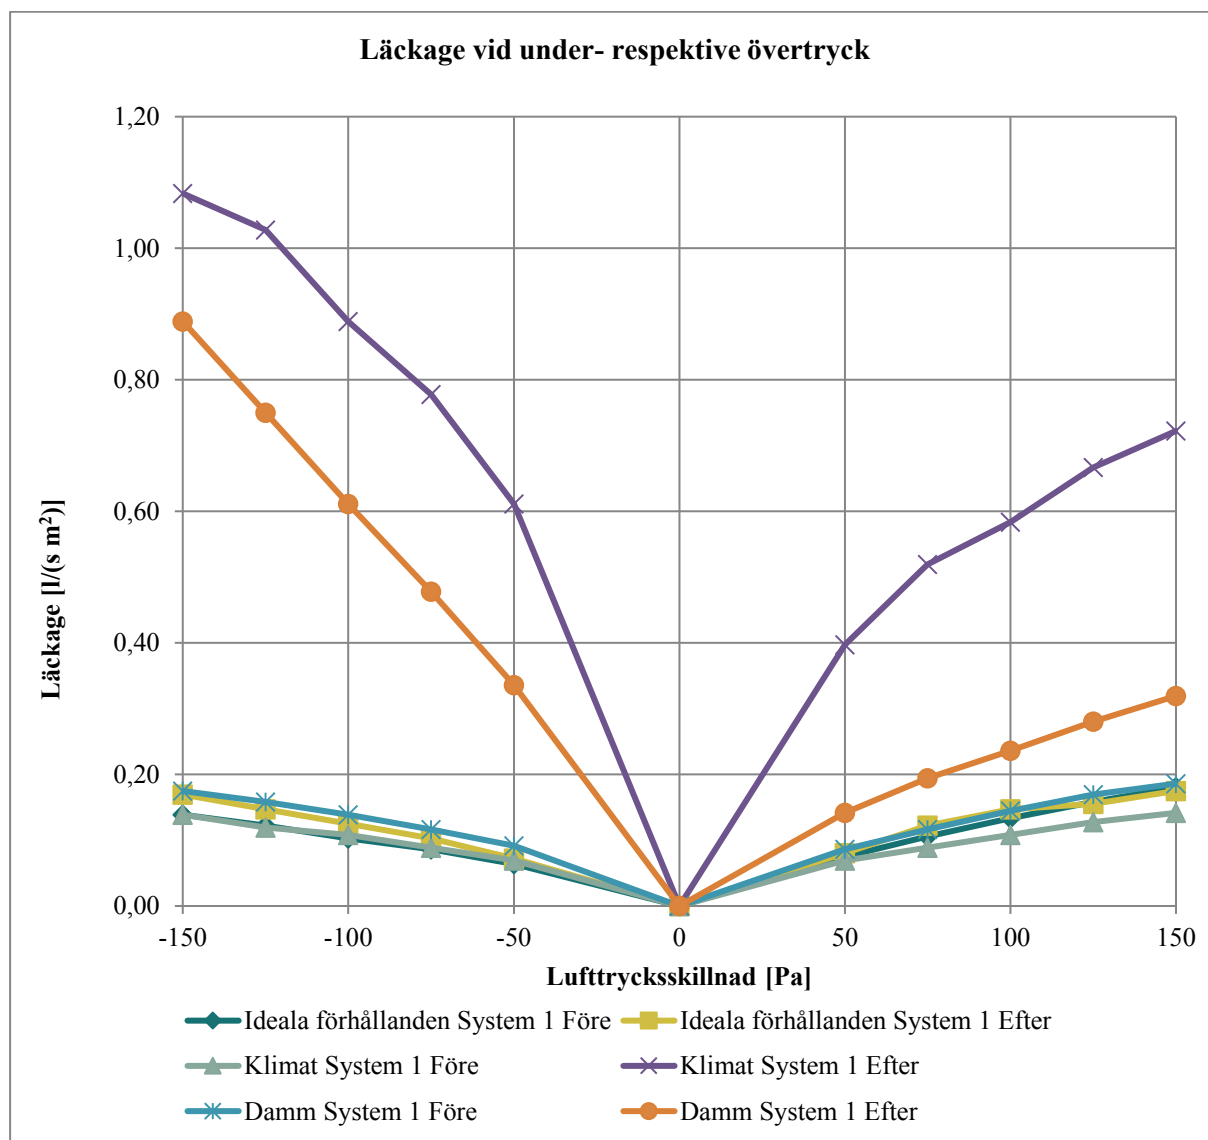
Diagram 6. Sammanställning av mätningar av luftläckaget då montage av lufttätetsystemet har gjorts under olika förhållanden.

I diagrammet nedan så visas mätningar av luftläckaget före respektive efter värmebehandling då montage av lufttätetsystemet har gjorts under olika förhållanden.

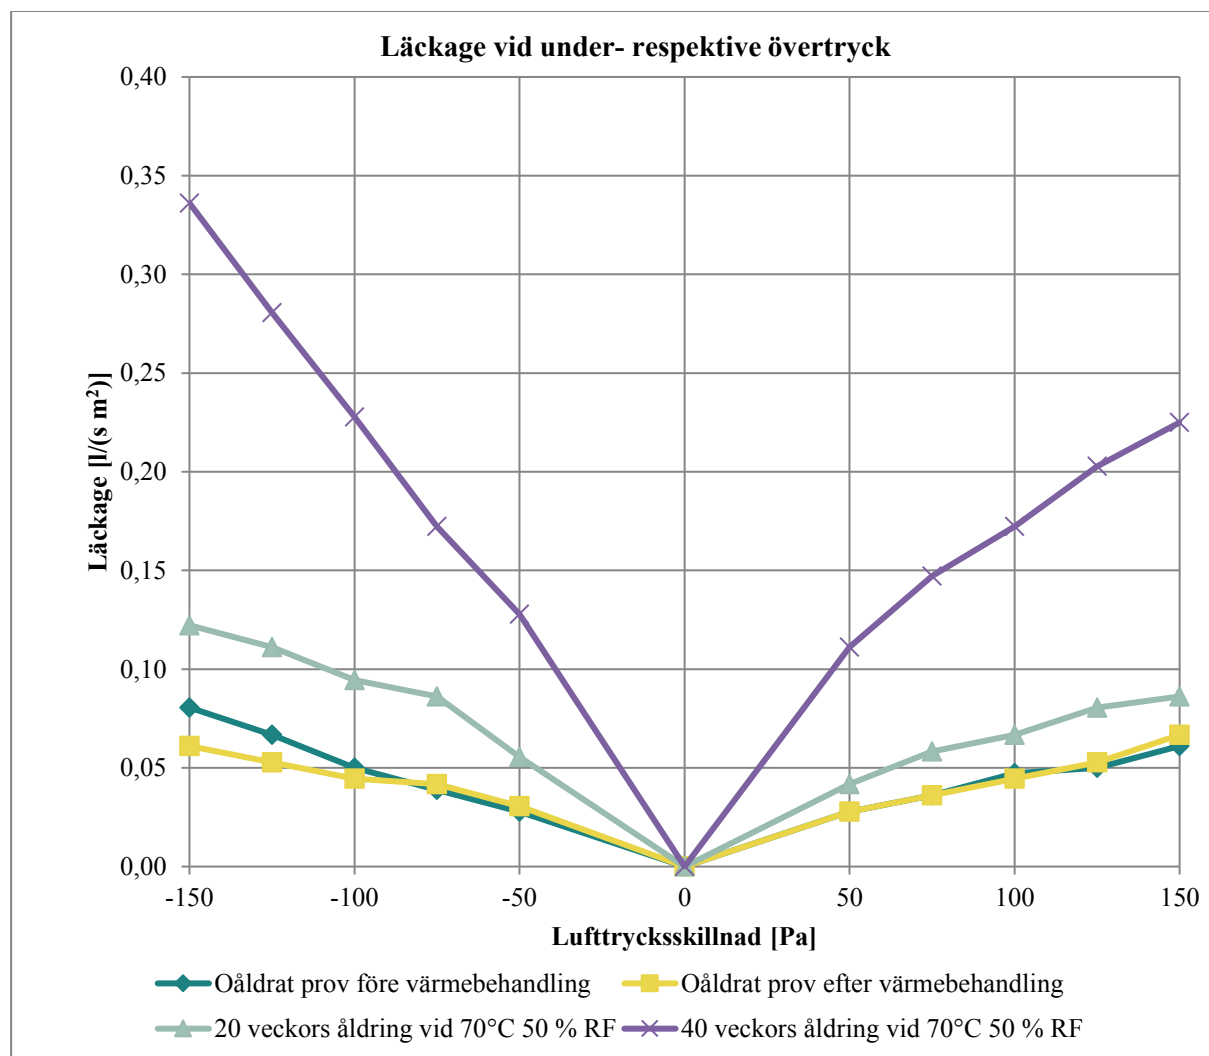
Diagram 7. Sammanställning av mätningar av luftläckaget då montage av lufttätthetssystemet har gjorts under ideala förhållanden och därefter långtidsåldring under 40 veckor vid 70°C 50 % RF.

I diagrammet nedan så visas mätningar av luftläckaget före respektive efter långtidsåldring.

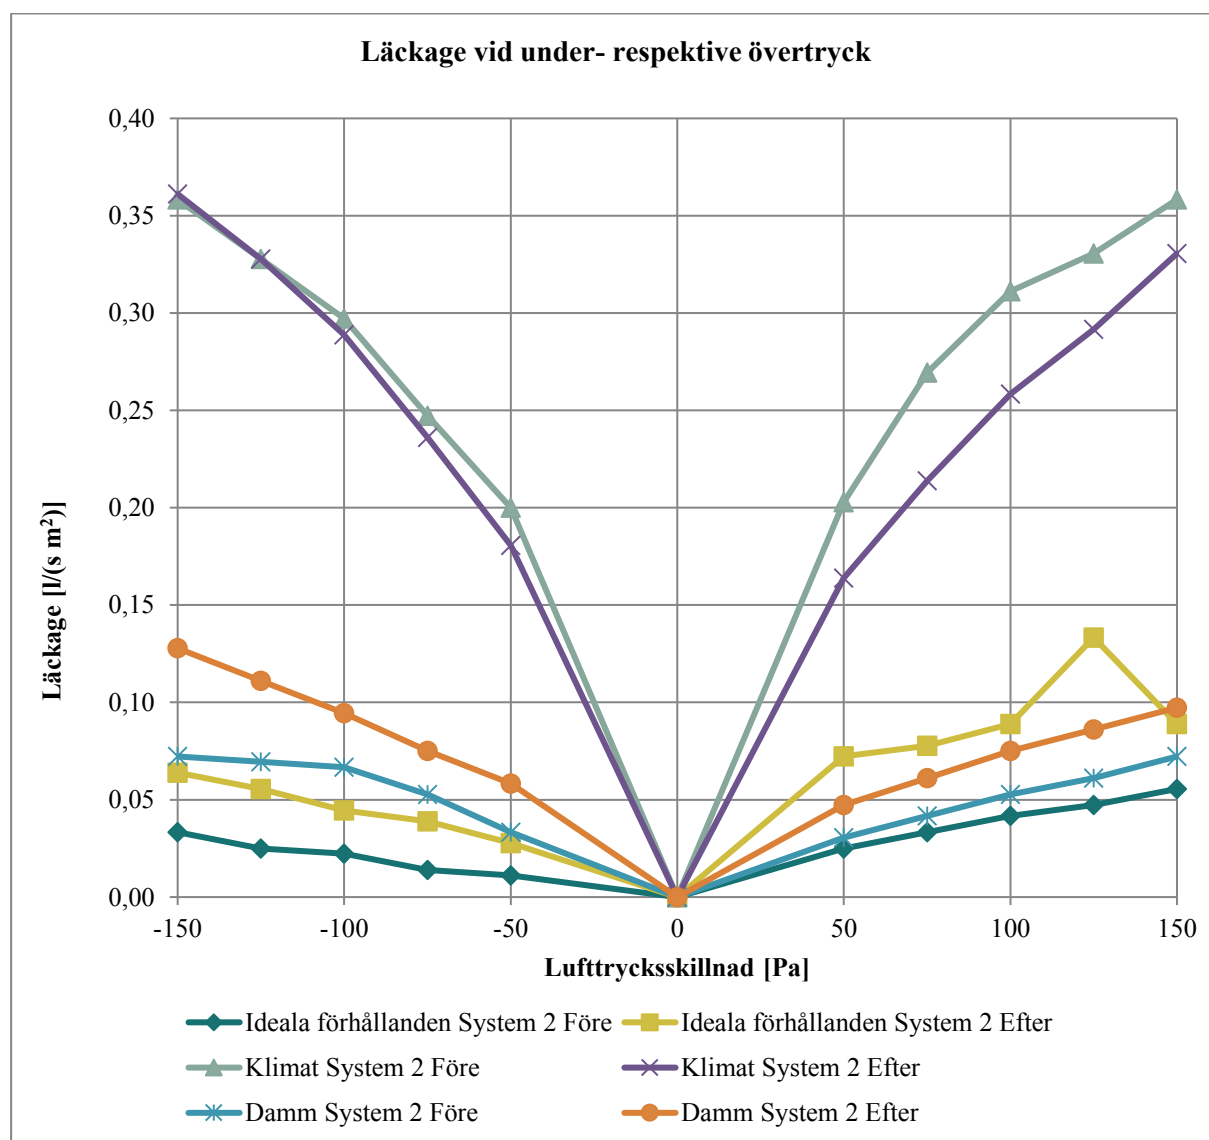
Diagram 8. Sammanställning av mätningar av luftläckaget då montage av lufttätetsystemet har gjorts under olika förhållanden.

I diagrammet nedan så visas mätningar av luftläckaget före respektive efter värmebehandling då montage av lufttätetsystemet har gjorts under olika förhållanden.

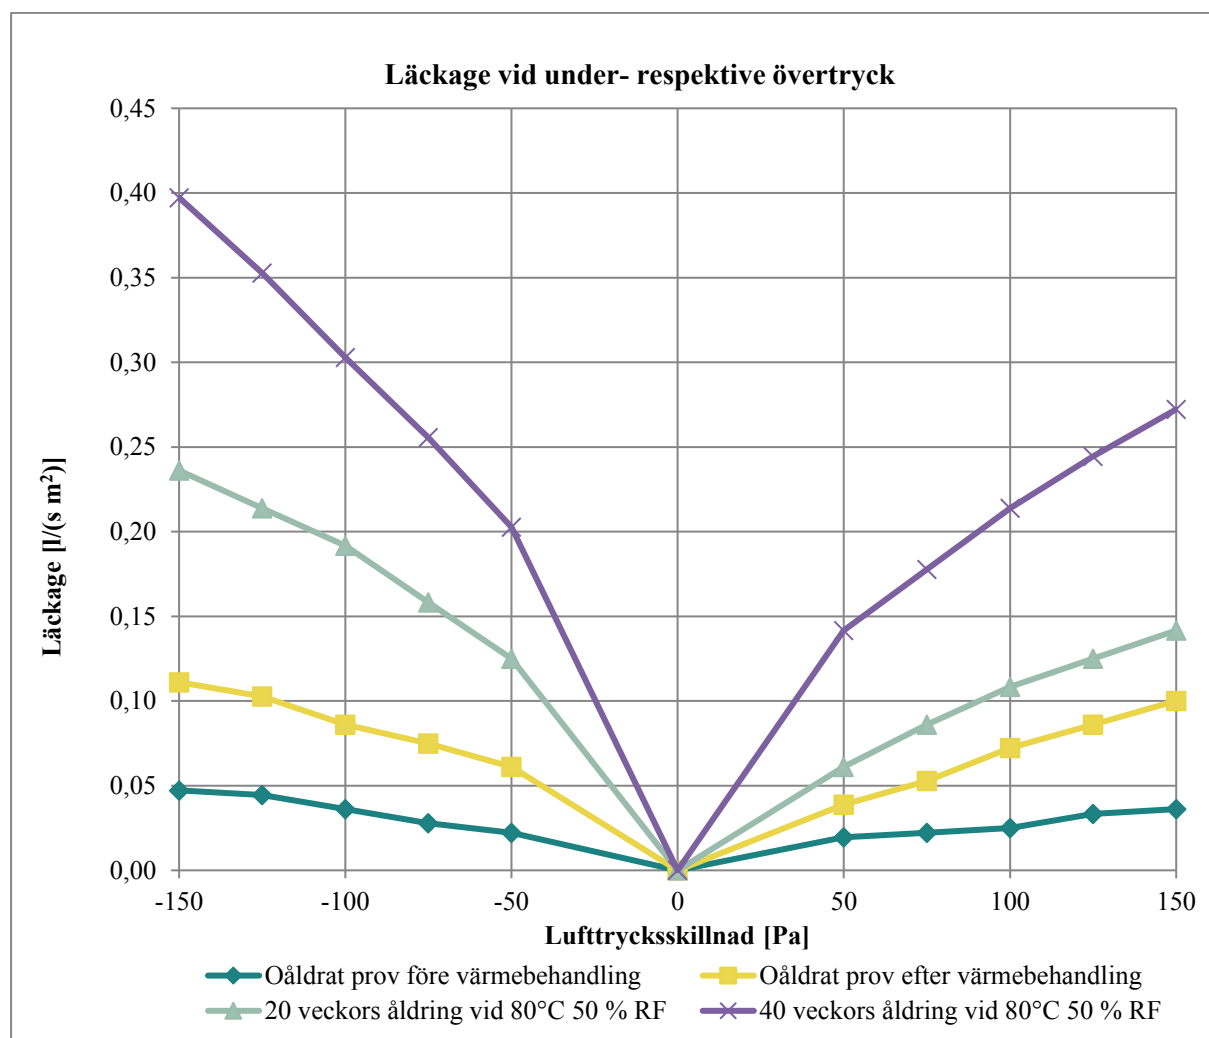
Diagram 9. Sammanställning av mätningar av luftläckaget då montaget av lufttätthetssystemet har gjorts under ideala förhållanden och därefter långtidsåldring under 40 veckor vid 80°C 50 % RF.

Man ser att den inledande värmebehandlingen påverkar lufttätthetssystemet negativt i någon mån. Långtidsåldringen påverkar dock systemet negativt i större grad, vid 20 veckors åldring i ganska ringa grad för att sedan påverka i större grad vid 40 veckors åldring. Vid den, av leverantören av

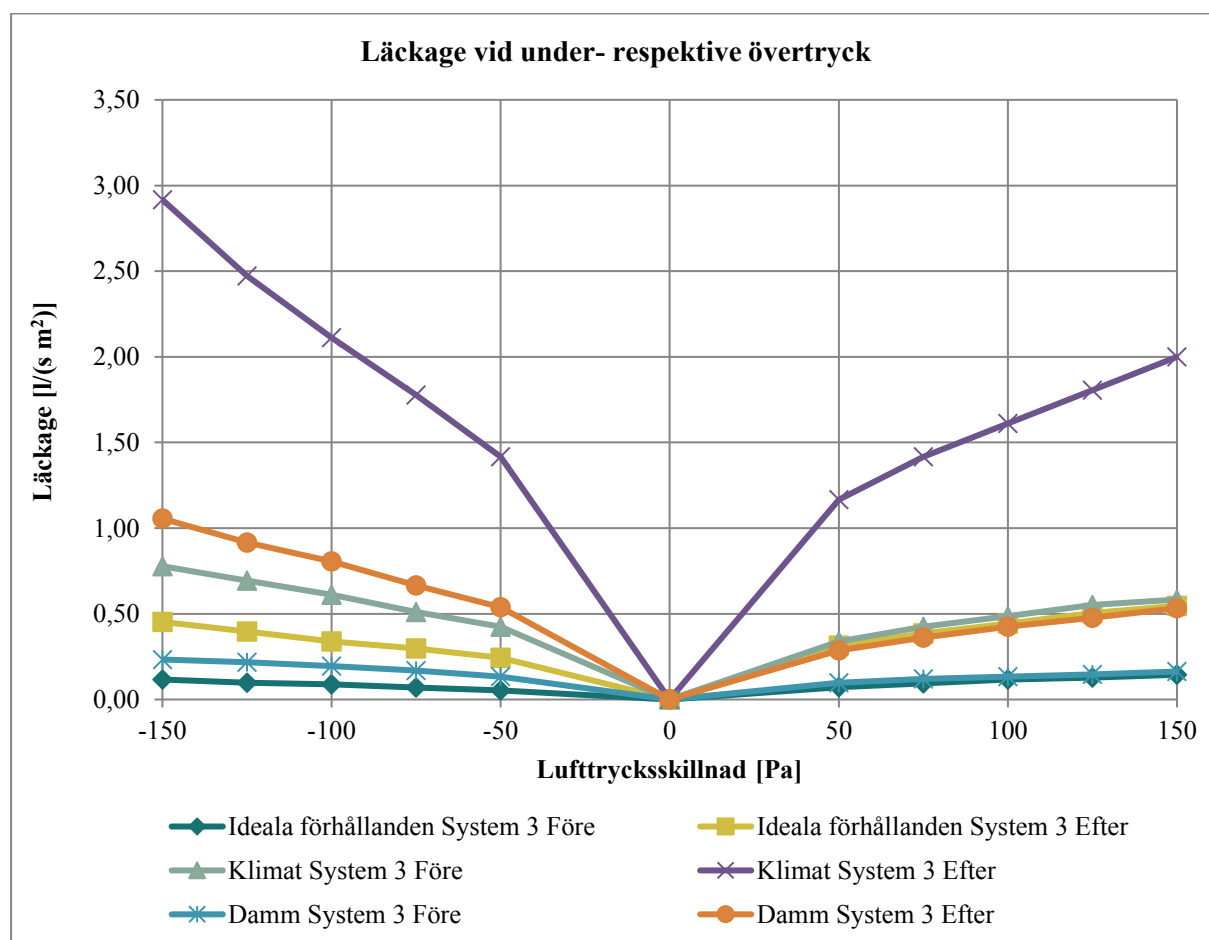
Diagram 10. Sammanställning av mätningar av luftläckaget då montage av lufttätetsystemet har gjorts under olika förhållanden.

I diagrammet nedan så visas mätningar av luftläckaget då montage av lufttätetsystemet har gjorts under olika förhållanden.

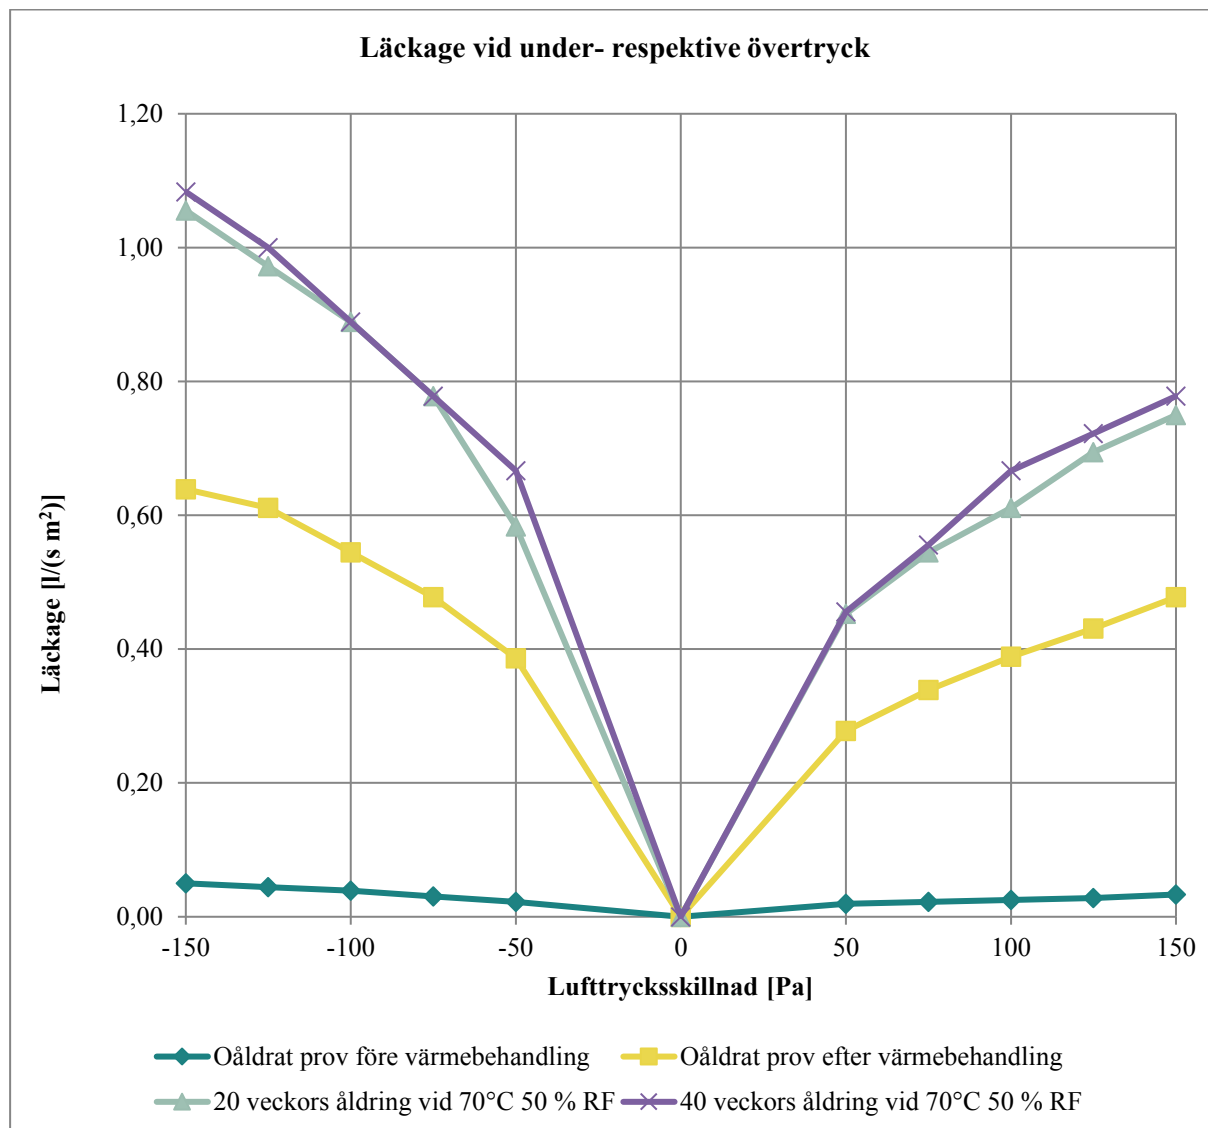
Diagram 11. Sammanställning av mätningar av luftläckaget då montage av lufttätessystemet har gjorts under ideala förhållanden och därefter långtidsåldring under 40 veckor vid 80°C 50 % RF.

Man ser att den inledande värmebehandlingen påverkar lufttätessystemet ganska kraftigt. Långtidsåldringen påverkar också systemet negativt vi ser dock ingen större förändring mellan 20 veckors åldring och 40 veckors åldring. Vid den, av leverantören av lufttätessystemet, valda åldringstemperaturen på 70°C kan genom att använda den så kallade Arrheniusekvationen göra ett antagande om att en användningstid om ca 25 år simulerats.

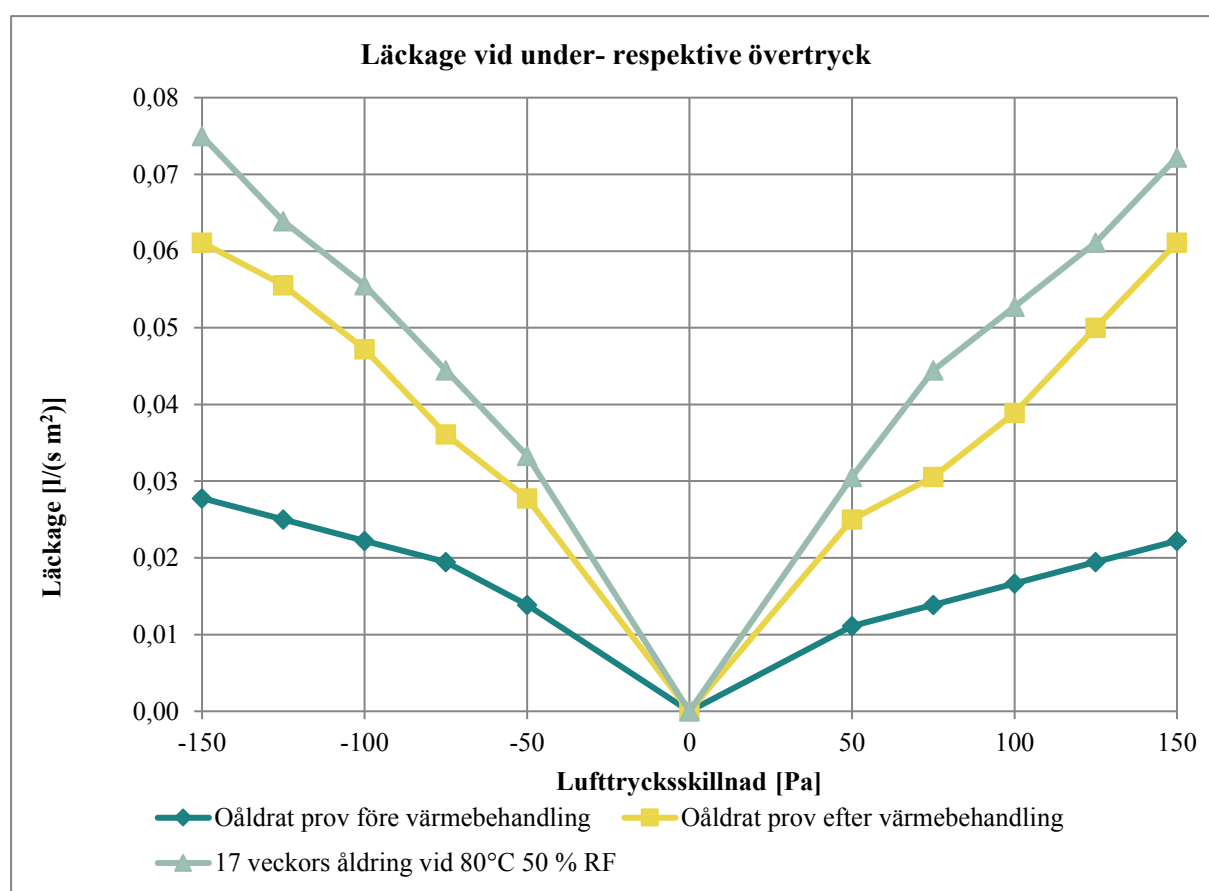
Diagram 12. Resultat från långtidsåldring av prefabricerad provvägg med polyuretanisolering.

Resultaten visar på att denna typ av konstruktion är mycket lufttät. Man ser att den inledande värmebehandlingen påverkar lufttätheten kraftigt. Långtidsåldringen påverkar också systemet negativt. Vi ser dock större förändring av den inledande värmebehandlingen än av 17 veckors åldring vid 80°C 50%RF. Vid den, av leverantören, valda åldringstemperaturen på 80°C kan det genom att använda den så kallade Arrheniusekvationen göras ett antagande om att en användningstid om ca 20 år simulerats. Det måste dock redovisas att värmebelastningen endast har skett på väggens insida. Detta innebär att åldringen är att betrakta som varande ensidig, då det har varit en temperaturgradient i isoleringsmaterialet.

I diagrammet nedan så visas mätningar av luftläckaget före respektive efter långtidsåldring hos en provvägg som är prefabricerad på fabrik. Detta innebär att leverantören har till RISE levererat en färdig provvägg.

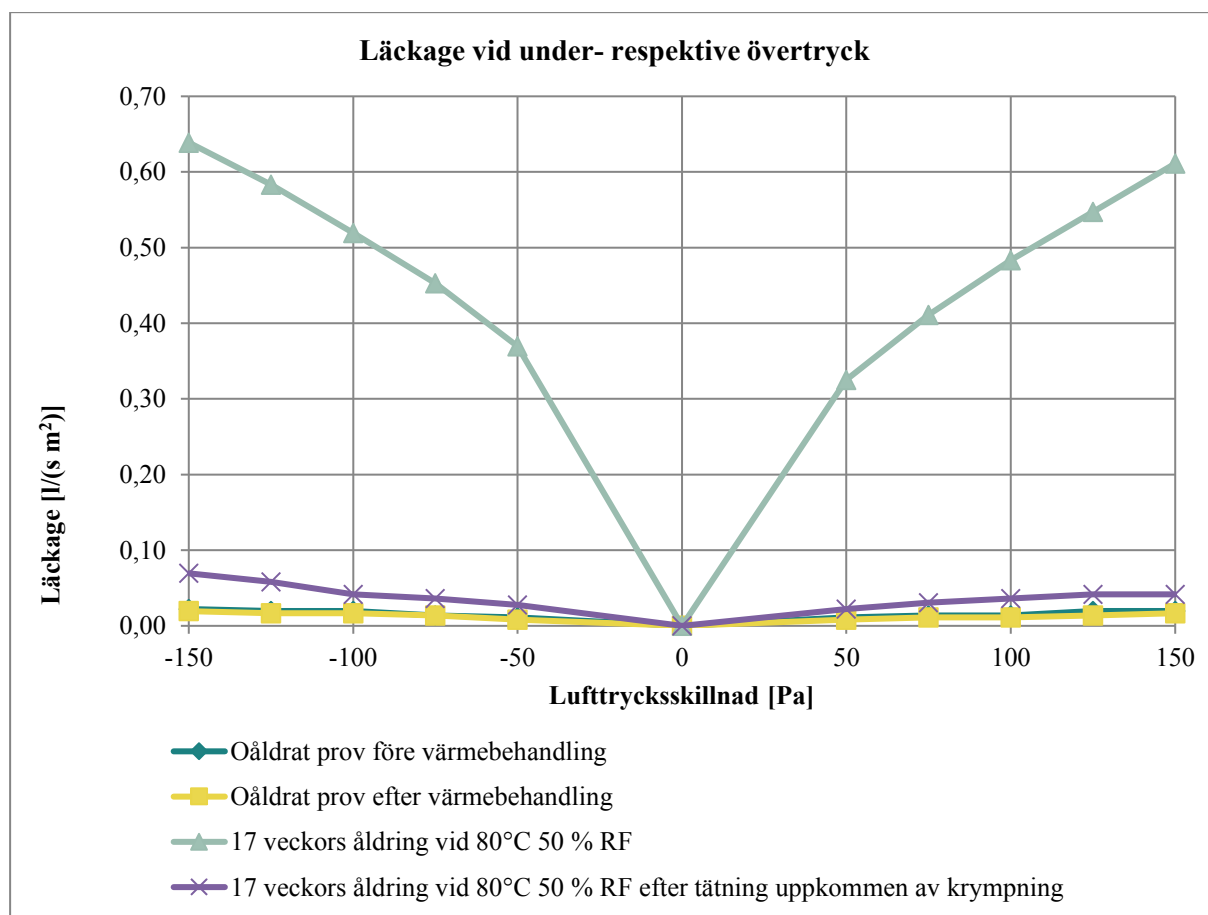
Diagram 13. Resultat från långtidsåldring av in-situ tillverkad provvägg med polyuretanisolerings.

Resultaten visar på att denna typ av konstruktion är mycket lufttät. Man ser ingen större inverkan av den inledande värmebehandlingen däremot påverkar ångtidsåldringen provväggen kraftigt då isoleringsmaterialet krymper kraftigt. Krympningen uppkommer mellan provramen av stål och väggkonstruktionens yttersta höjled gående reglar. Några läckage som beror på krympning av inte iakttagits i väggkonstruktionens inre reglar. Vid den, av leverantören, valda åldringstemperaturen på 80°C kan genom att använda den så kallade Arrheniusekvationen göra ett antagande om att en användningstid om ca 20 år simulerats. Det måste dock redovisas att värmebelastningen endast har skett på väggens insida. Detta innebär att åldringen är att betrakta som varande ensidig, då det har varit en temperaturgradient igenom isoleringsmaterialet.

I diagrammet nedan så visas mätningar av luftläckaget före respektive efter långtidsåldring hos en provvägg som är tillverkad på plats, in-situ. Detta innebär att leverantören har utförts applicering av polyuretanisoleringsmaterialet på plats hos RISE.

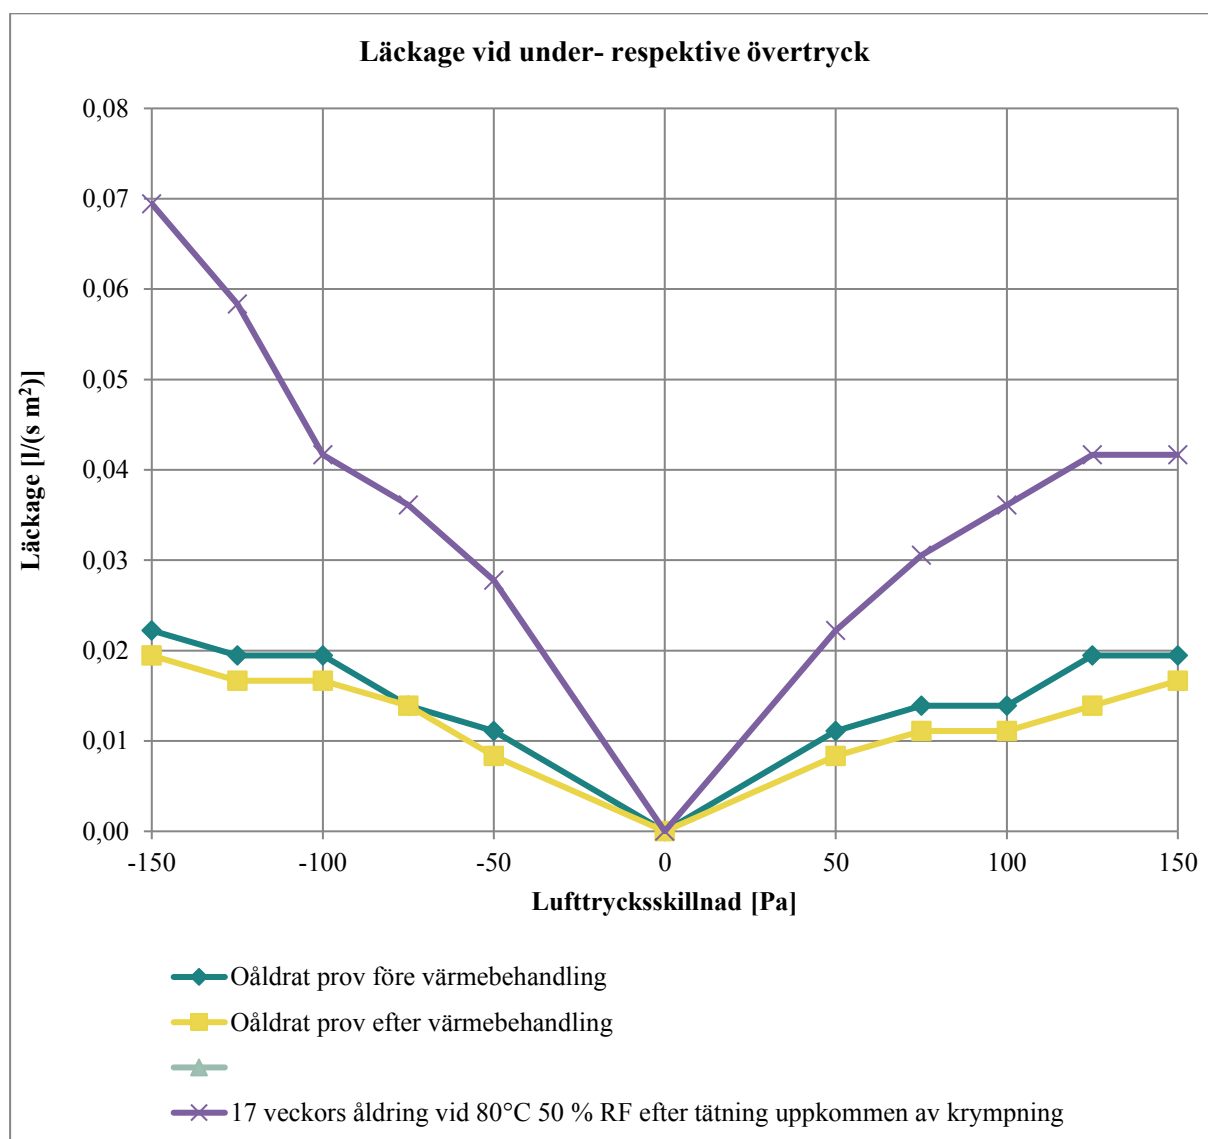
Diagram 14. Resultat från långtidsåldring av in-situ tillverkad provvägg med polyuretanisolering där läckage från krypning mellan stålram och väggkonstruktionen har tagits bort. Detta är alltså samma konstruktion som redovisas i diagram 8 men där information har tagits bort.
