# Lufttäta klimatskal under verkliga förhållanden

Etapp 1 och 2

Ulf Antonsson och Viktor Emanuelsson,  
RISE Research Institutes of Sweden

Energimyndighetens projektnummer: 40636-1 och 40636-2

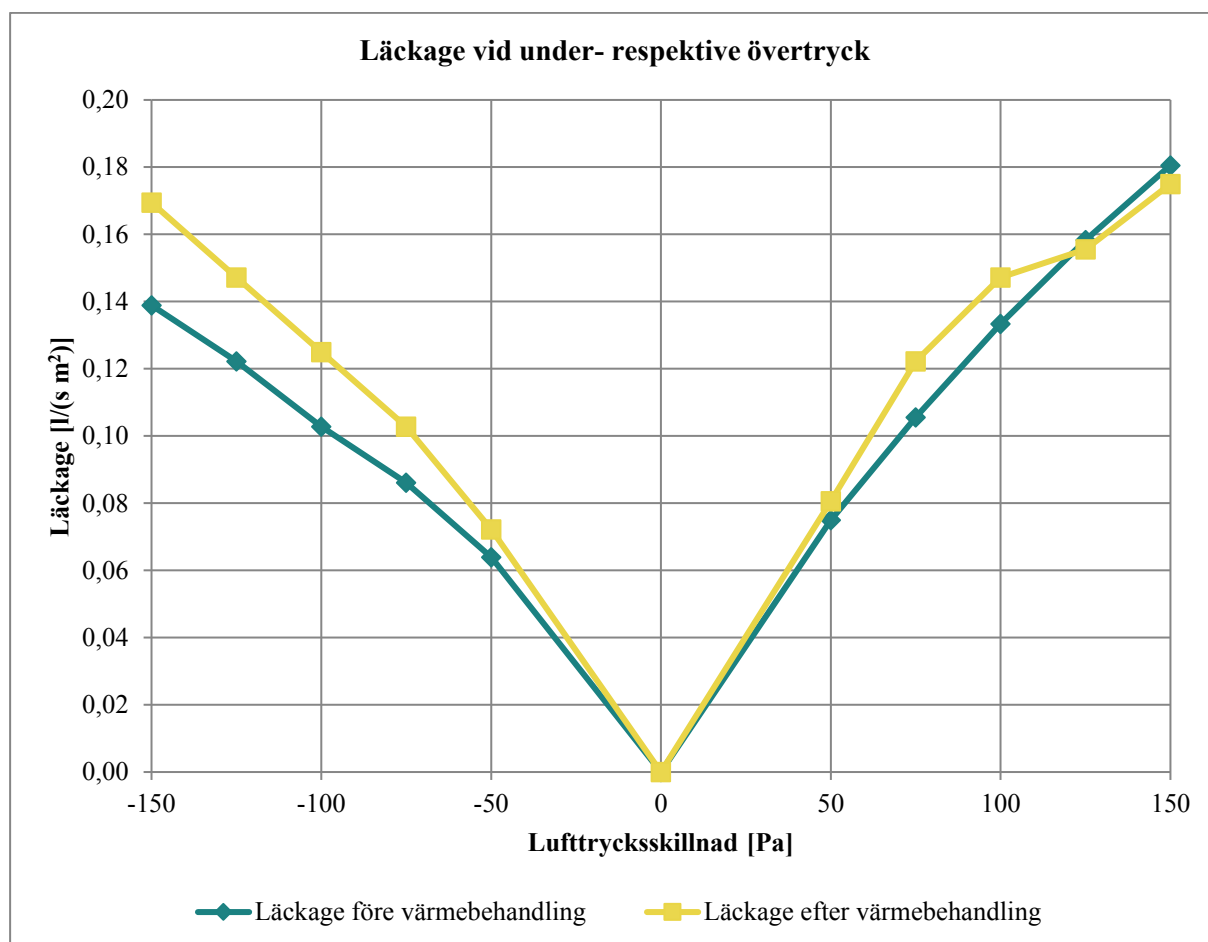
Diagram 15. Lufttätessystem 1 uppvisar en liten förändring i lufttäteten efter värmebehandlingen. Man kan också se i diagrammet att vid ett övertryck på 125 Pa så sker en viss självtätning.

Tabell 7. Förändring av lufttäteten efter värmebehandling

Luftrycksskillnad [Pa]	Förändring av läckage, före vindlast		Förändring av läckage, efter vindlast	
	[l/(s · m <sup>2</sup> )]	[%]	[l/(s · m <sup>2</sup> )]	[%]
50 Pa övertryck	0,028	37	0,006	6
50 Pa undertryck	0,022	35	0,014	22
Medelvärde vid 50 Pa över-undertryck	0,025		0,010

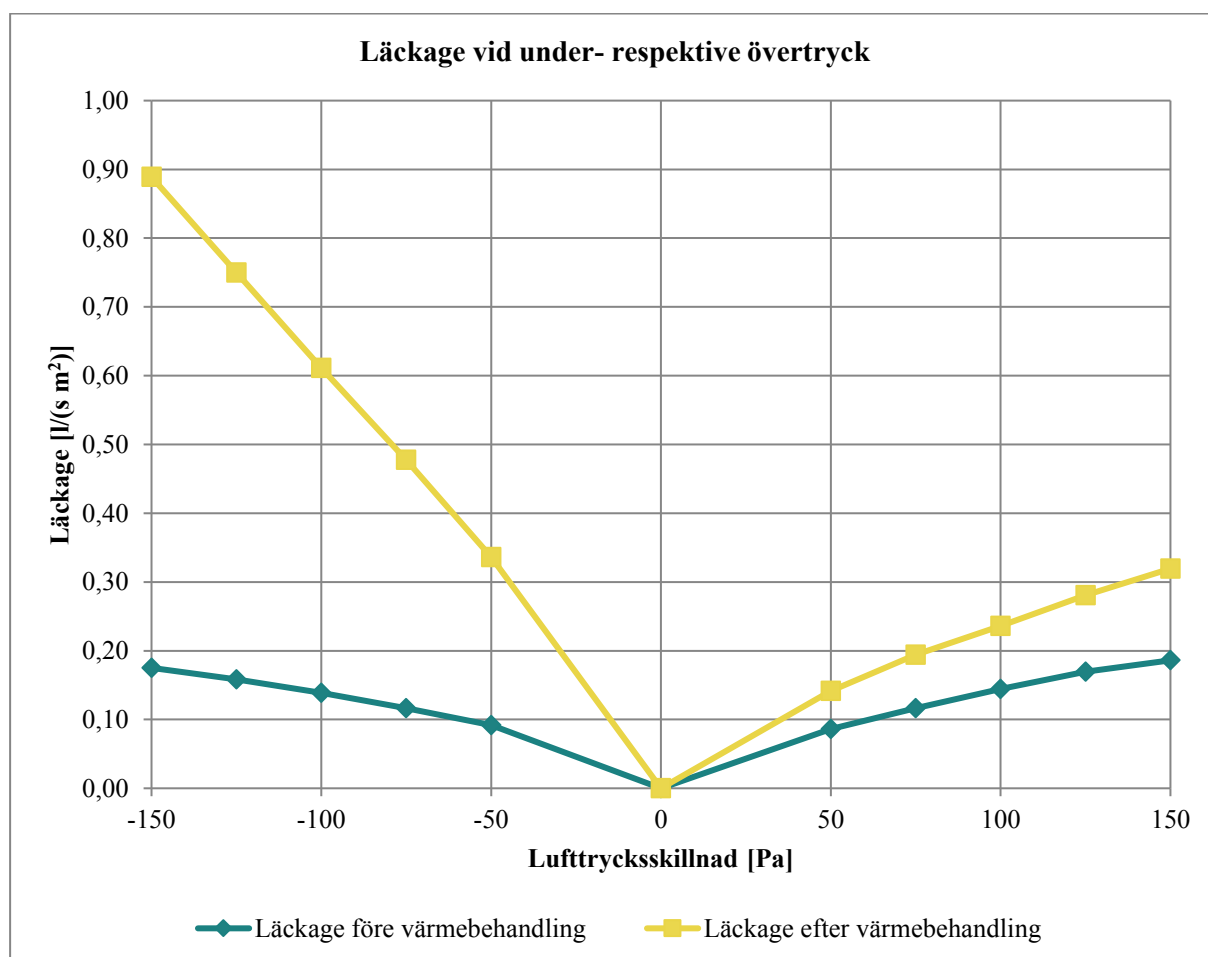
Diagram 17. Lufttätthetssystem 1 visar en relativt stor förändring av lufttäteten efter montage i dammig miljö. Denna förändring syns först efter värmebehandling. Noterbart är att förändringen är betydligt större på undertryckssidan än på övertryckssidan.

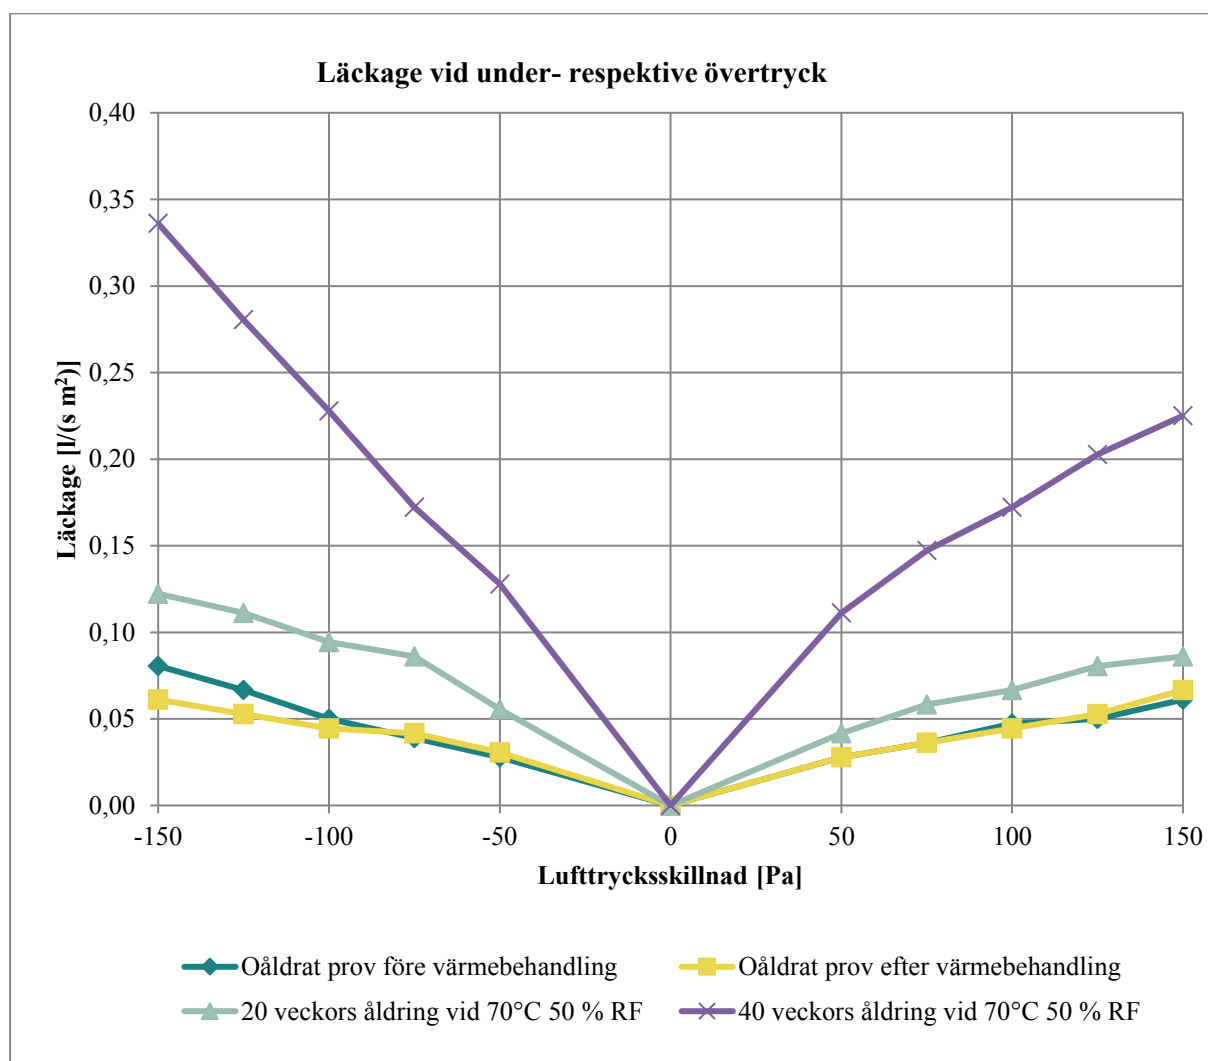
Diagram 18. Man ser att den inledande värmebehandlingen inte påverkar lufttätthetssystemet något nämnvärt. Långtidsåldringen påverkar dock systemet negativt vid 20 veckors åldring i ganska ringa grad för att sedan påverka i större grad vid 40 veckors åldring. Vid den, av leverantören av lufttätthetssystemet, valda åldringstemperaturen på 70°C kan genom att använda den så kallade Arrheniusekvationen göra ett antagande om att en användningstid om 25 år simulerats.

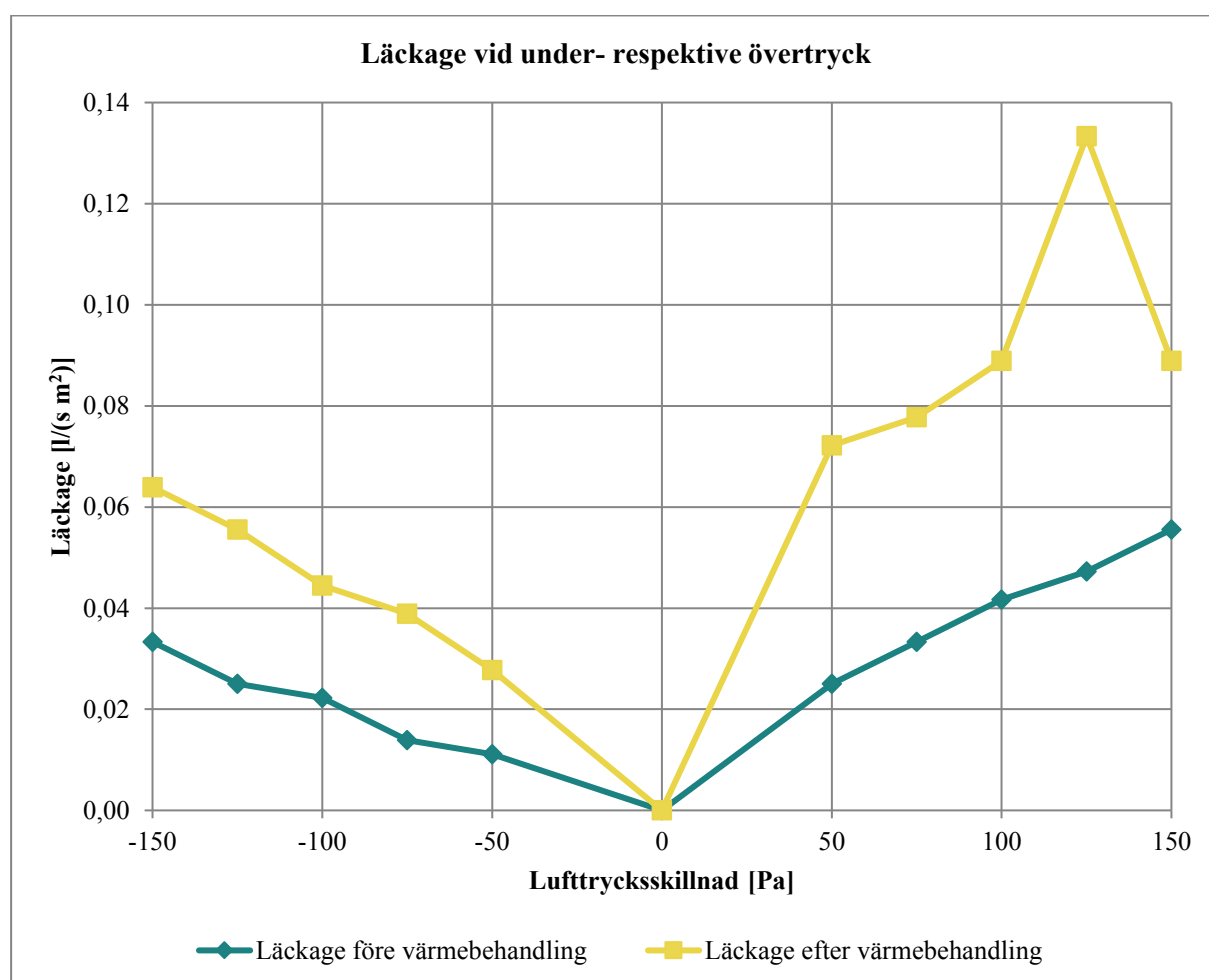
Diagram 19. Lufttätessystem 2 uppvisar förändring i lufttäteten efter värmebehandlingen. Vid visuell inspektion vid övertryck på 125 Pa så noterades ett läckage vid en av skruvarna för installationskiktet. Detta läckage tätades av sig själv när trycket ökades.

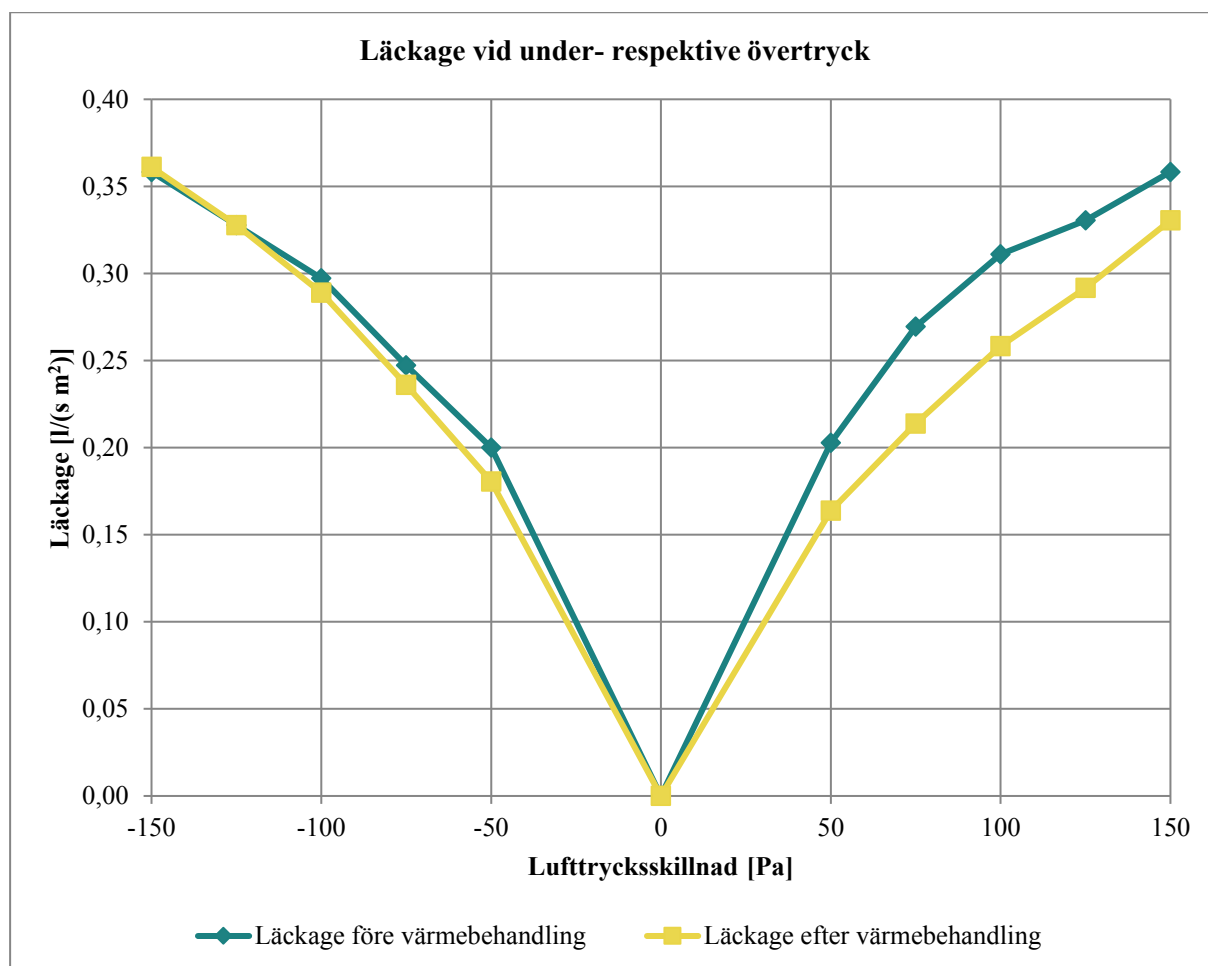
Diagram 20. Lufttätethetssystem 2 visar på förändring vid montage i kallt och fuktigt klimat. Värmebehandlingen påverkade inte lufttätethetssystem 2 i någon negativ riktning. Förändringen är mindre än hos lufttätethetssystem 1 och 3.

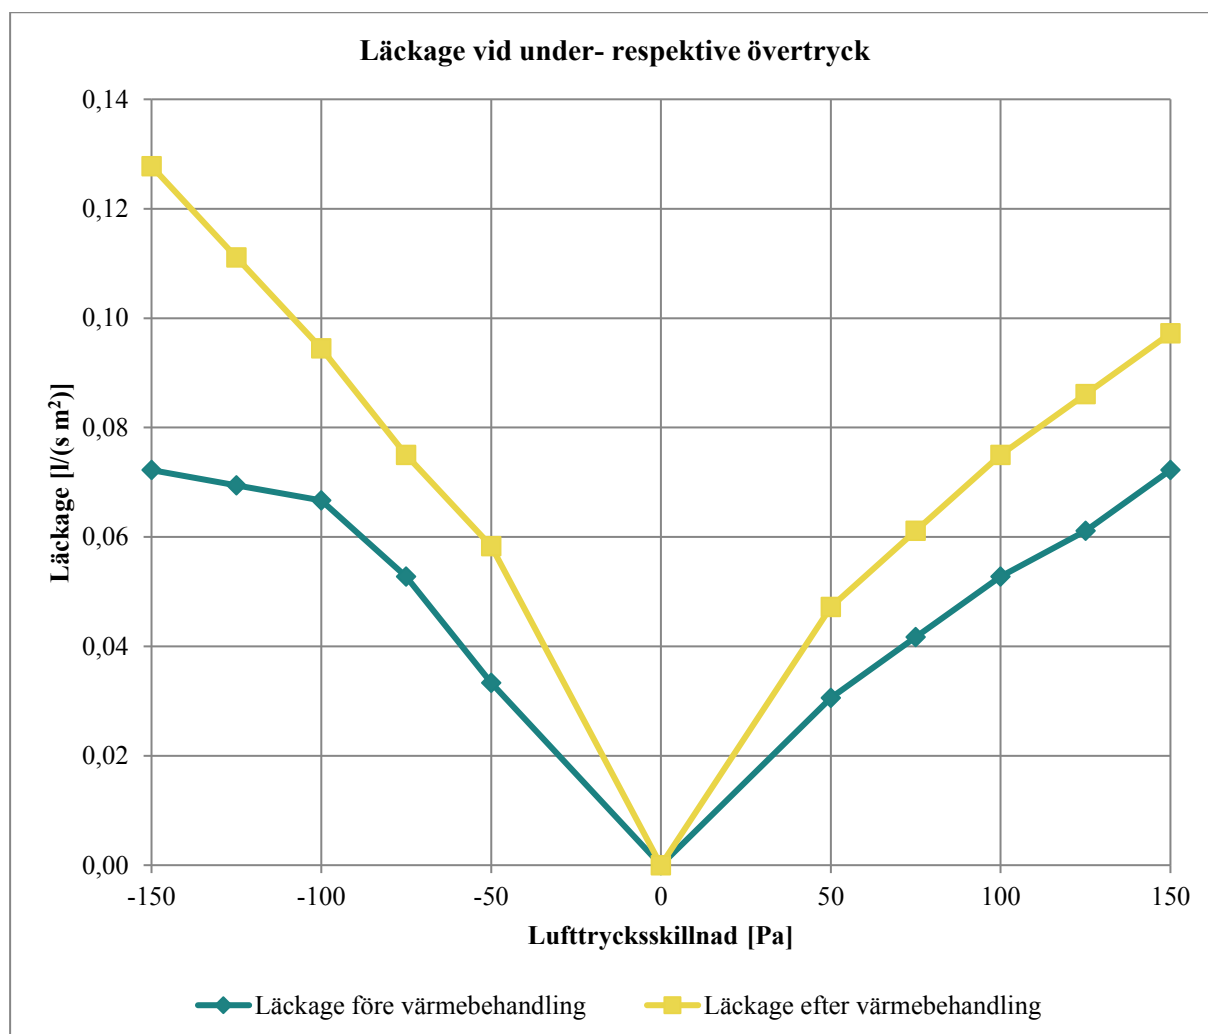
Diagram 21. Lufttätessystem 2 uppvisar endast ringa förändring vid montage i dammig miljö jämfört med montage under ideala förhållanden. Endast ringa förändring vid värmebehandlingen

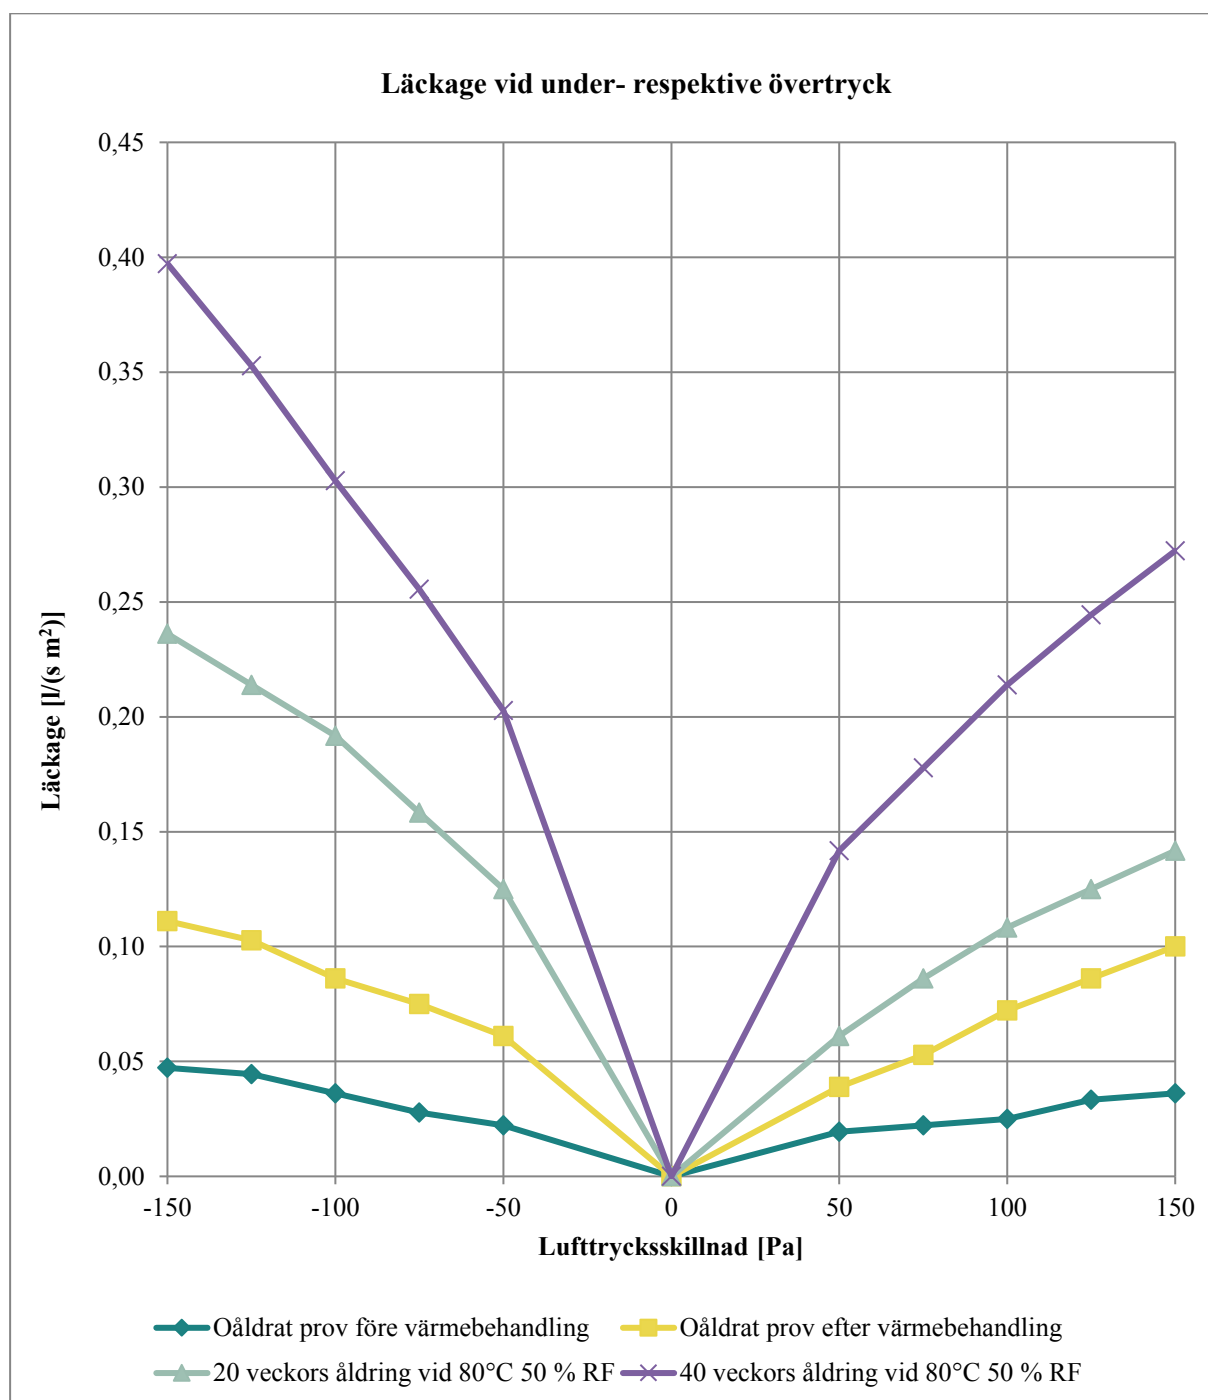
Diagram 22. Resultat från långtidsåldring

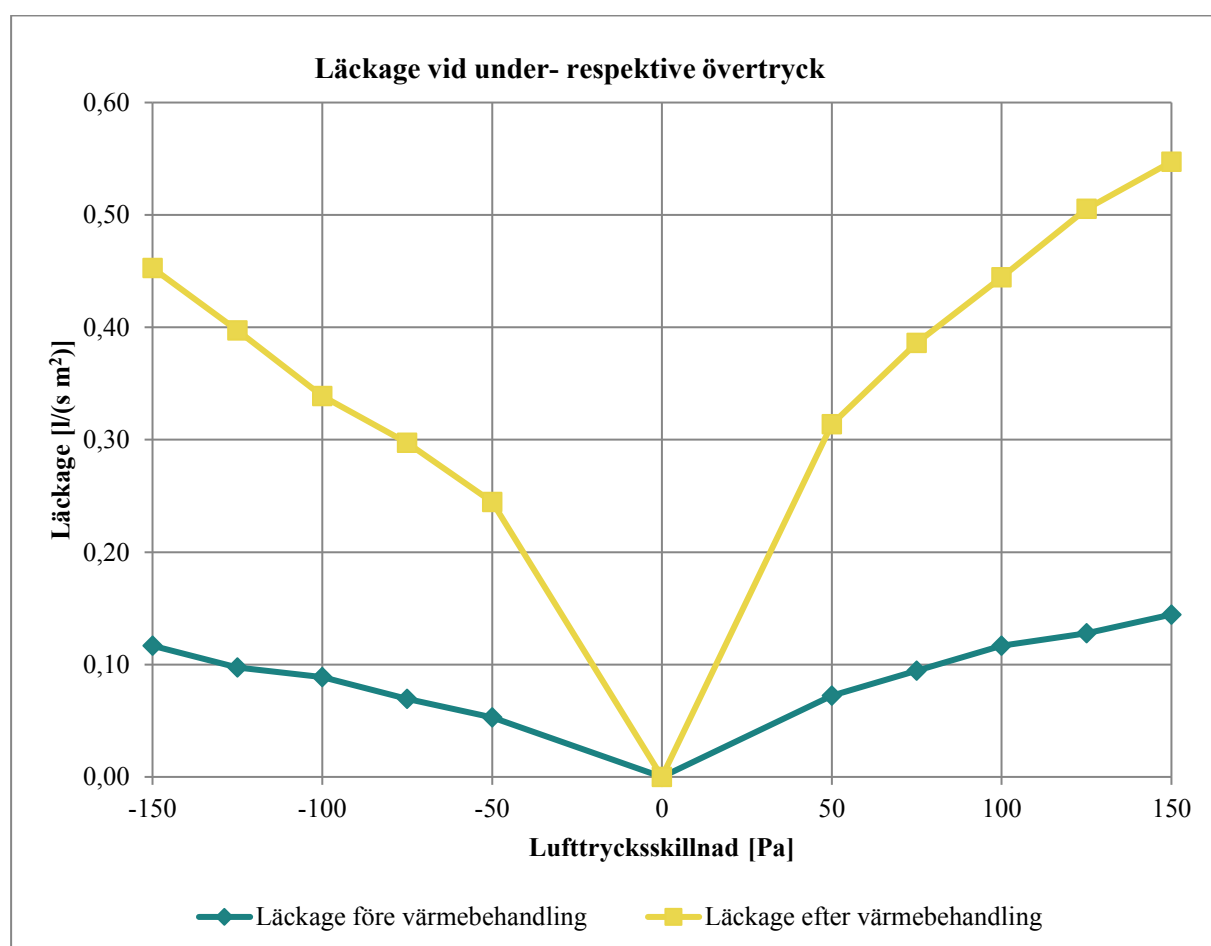
Diagram 23. Lufttätetssystem 3 uppvisar ganska stor förändring i lufttäteten efter värmebehandlingen. Det skall dock sägas att vid den visuella inspektionen upptäcktes ett läckage vid den större genomföringen Ø110 mm. När detta läckage tätades efter genomförda lufttätetsmätningar och vindbelastningar så noterades en ökning av väggens lufttätet på ca 50 %.

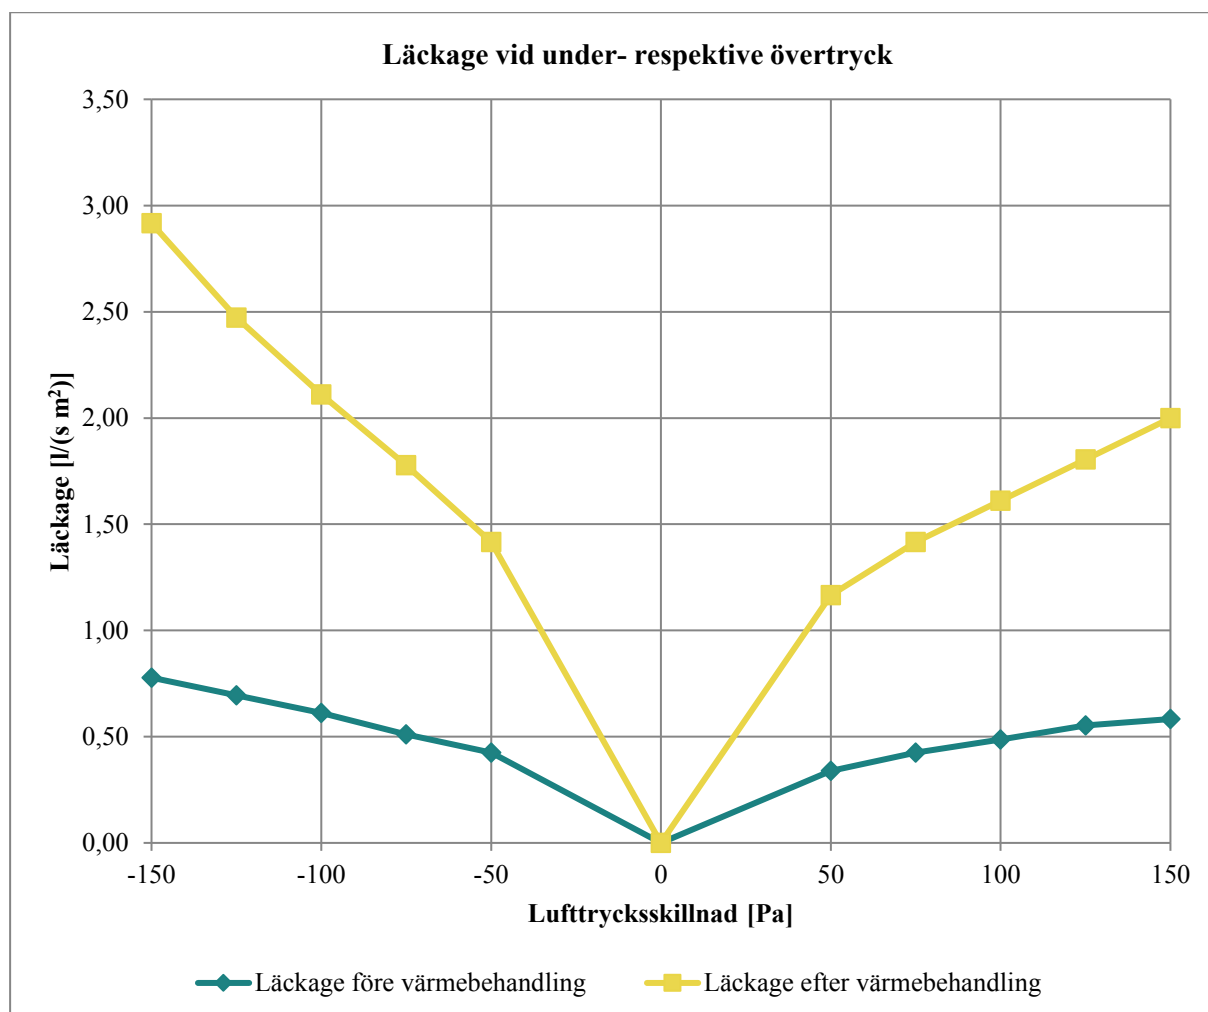
Diagram 24. Lufttätethetssystem 3 visar en relativt stor förändring av lufttäteten efter montage i klimat, denna förändring syns dock först efter värmebehandling.

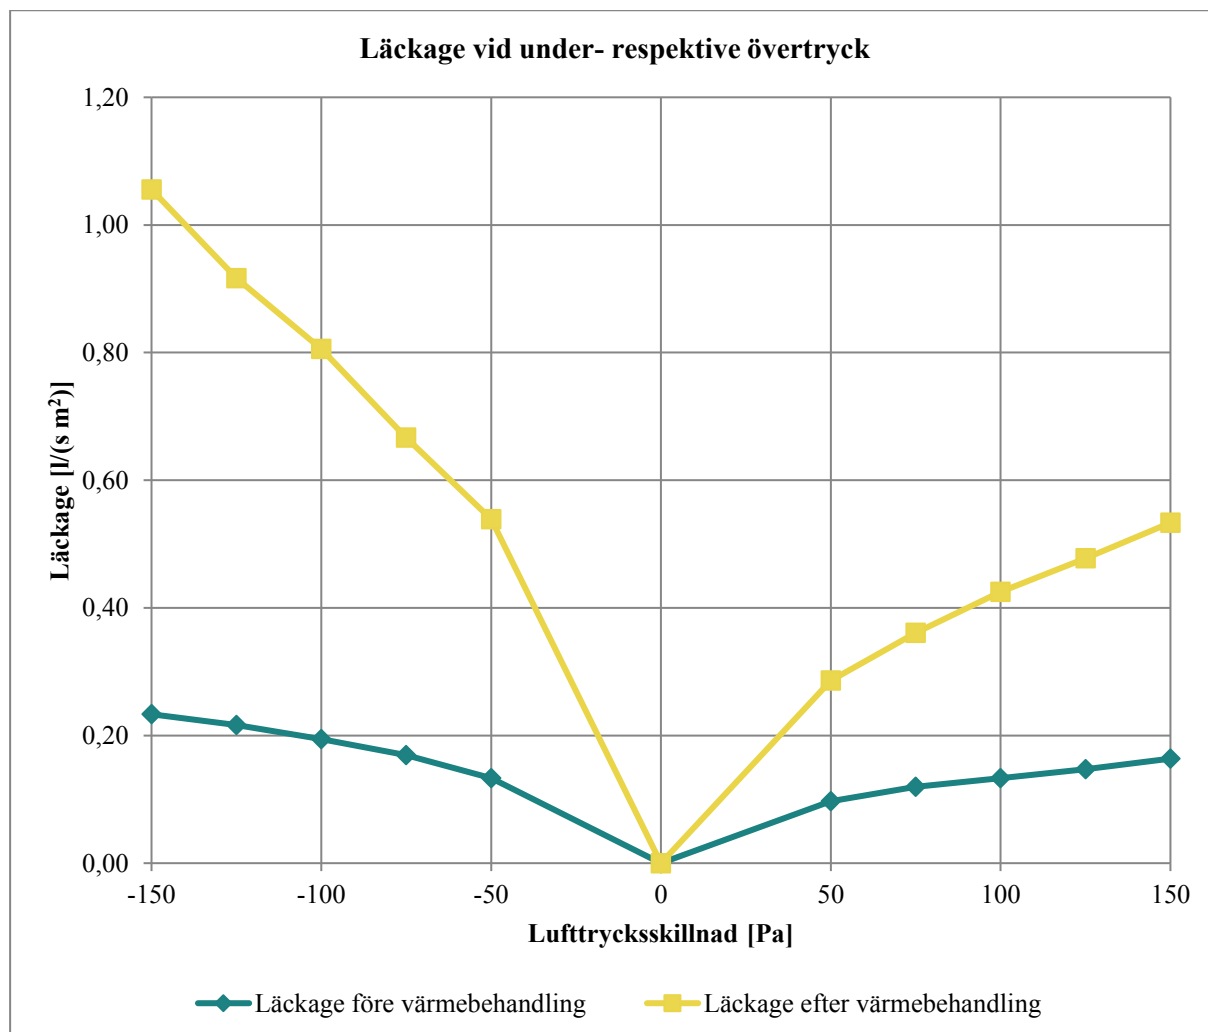
Diagram 25. Lufttätessystem 3 visar förändring av lufttäteten efter montage i dammig miljö, denna förändring syns dock först efter värmebehandling.

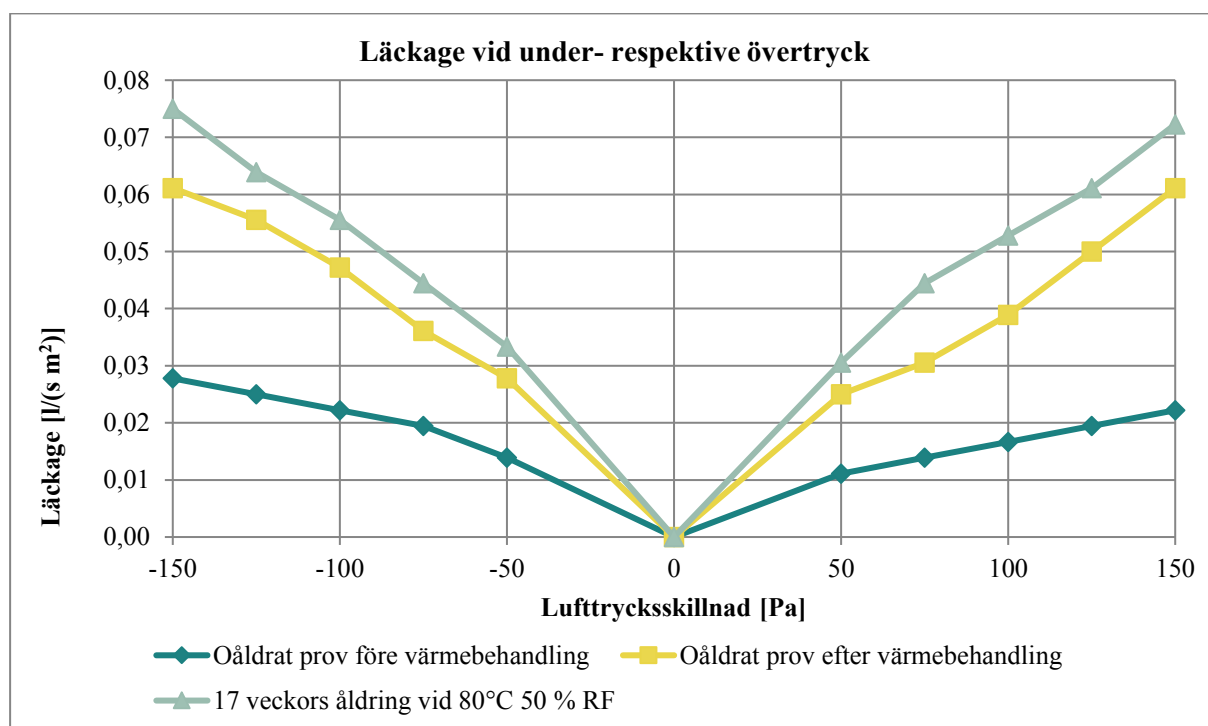
Diagram 27. Resultat från långtidsåldring av prefabricerad provvägg med polyuretanisolering.

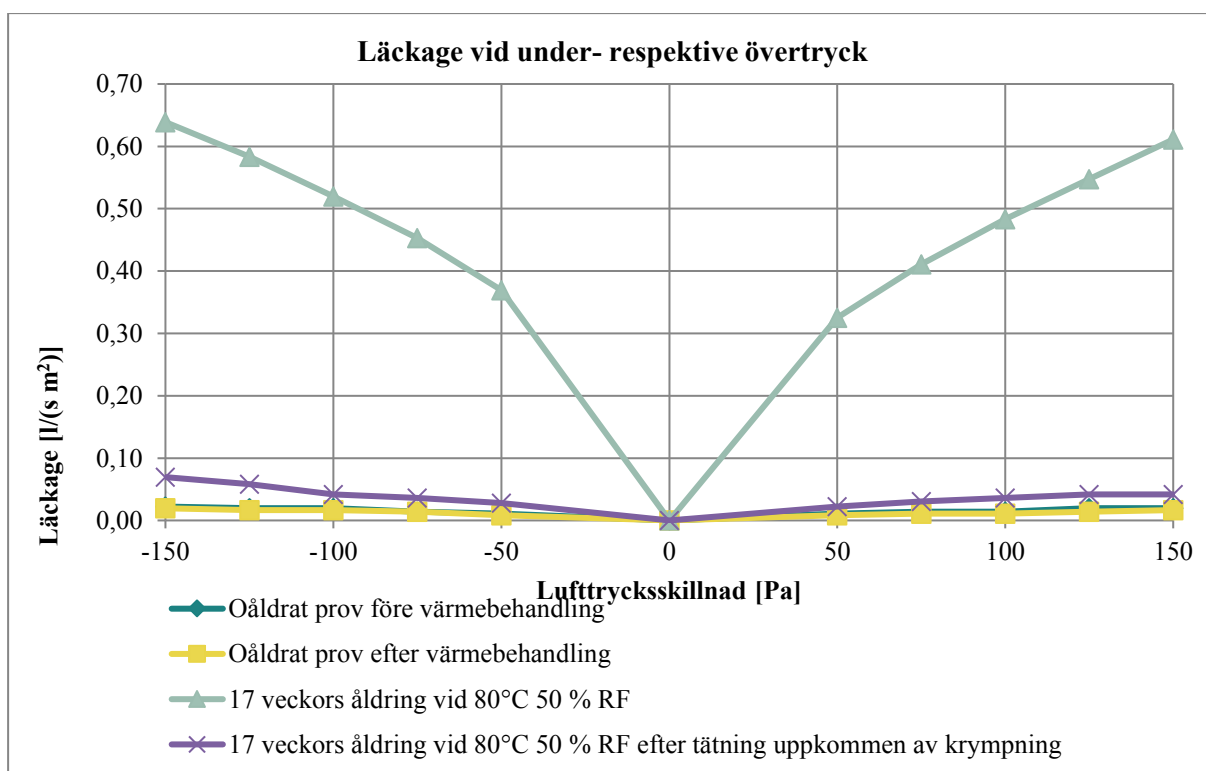
Diagram 28. Resultat från långtidsåldring av in-situ tillverkad provvägg med polyuretanisolering.

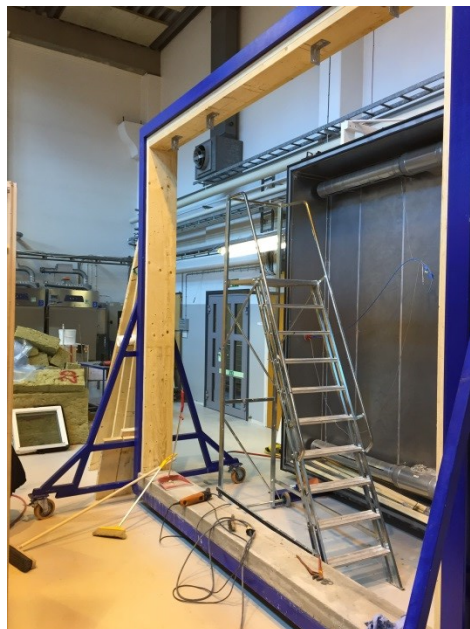
Ytterväggen är uppbyggd i en stålram med måtten ca 3 x 3 m. Denna stålram gör det möjligt att i ett senare skede mäta lufttätheten. I stålramens botten finns en platsgjuten betongsula som fungerar som golv. På betongsulan monteras en träregelstomme med eventuell sylltätning från respektive systemleverantör.

Väggen består av träreglar i dimensionen 45 x 170 mm med 170 mm mineralull.

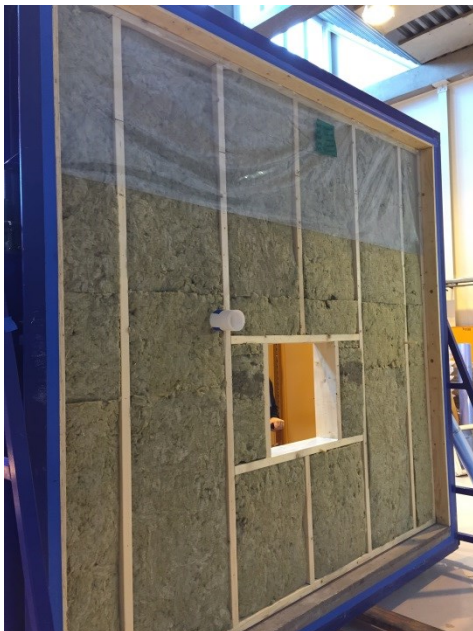
Provvuppställningen sedd från insidan före montage av läkt som ersätter regler för ett installationsskikt, endast en del av lufttätthetssystemet är monterat.

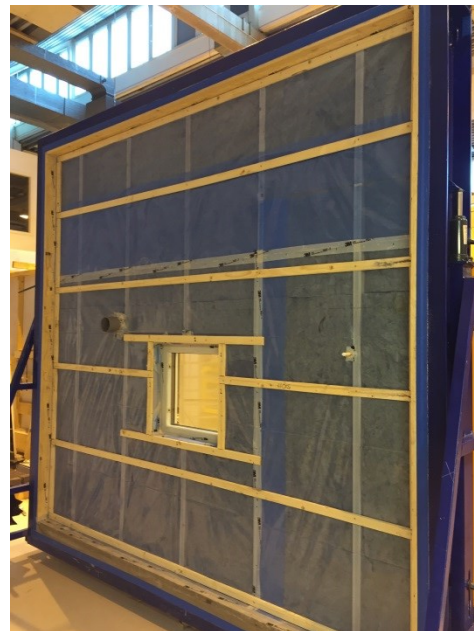
Montage av läkt som ersätter regler för ett installationsskikt, hela lufttätthetssystemet är monterat.

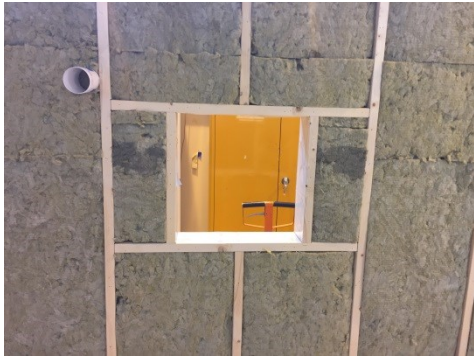
Montering av fönster och rör för ventilation

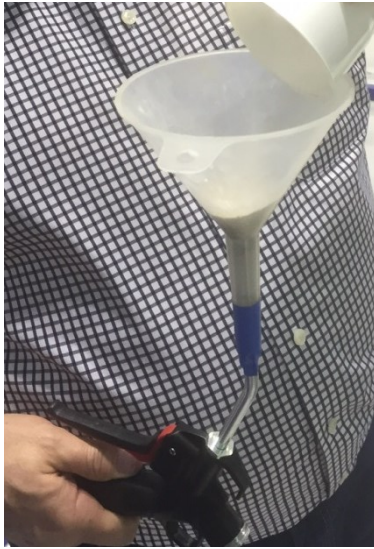
Dessa ingredienser blandas, 15 ml av varje ingrediens. Blandningen hålls över en tratt, se foto nedan. Tratten ansluts till en tryckluftspistol.

Tratt ansluten till tryckluftpistol och fylld med konstgjort damm

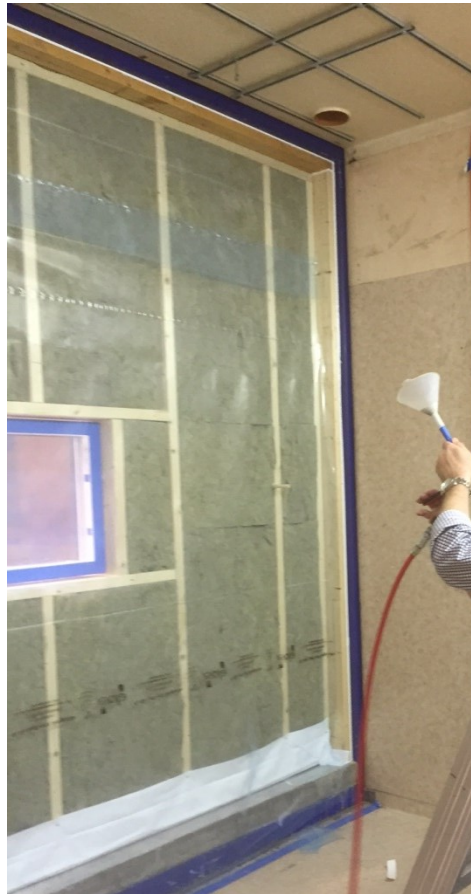
Konstgjort damm "sprutats" mot plastfolien

- Kall och fuktig miljö. Vi har använt en temperatur på ca 5°C och en luftfuktighet ca 90–95 %RF
- Dammig miljö. Den dammiga miljön har skapats genom att konstgjort damm har "sprutats" mot plastfolien vid montage av plastfolien.
