Stöd till rationella beslut om underhåll och renovering av tegelfasader

Miklós Molnár, LTH Konstruktionsteknik

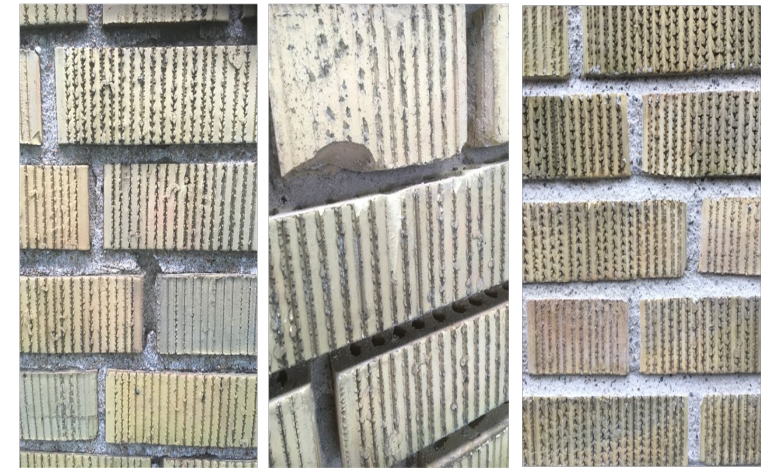
Före, under och efter omfogning

- Fogerosion
 - Tros medföra förhöjd vattenupptagning och ökad risk för regngenslag
 - Omfogning – resurskrävande; skulle kunna begränsas till delar av byggnaden
 - Pågående doktorandprojekt vid LTH – M. Kahangi
- Fuktproblem
 - Hydrofobering – mycket varierande resultat; tveksamheter kring dess effektivitet
 - Mer kunskap behövs; befintlig kunskap behöver få bättre spridning
- Frostskadat tegel
 - Erfarenhetsbaserad kunskap finns om frostkänsliga tegelsorter
 - Det saknas kunskap om att analysera återstående livslängd
- Korrosionsskador
 - Kunskap finns
 - Handböcker finns – bra spridning
